**Restaurierung eines nahezu hoffnungslosen Falles :
Zeiss Reise-Modell vermutlich „Asegur“ oder „Asedabais“ aus ca.
1928 –1930 mit AS 63/840 mm Objektiv**

A) Dokumentation des Lieferzustandes 10/2014 vor Restaurierung

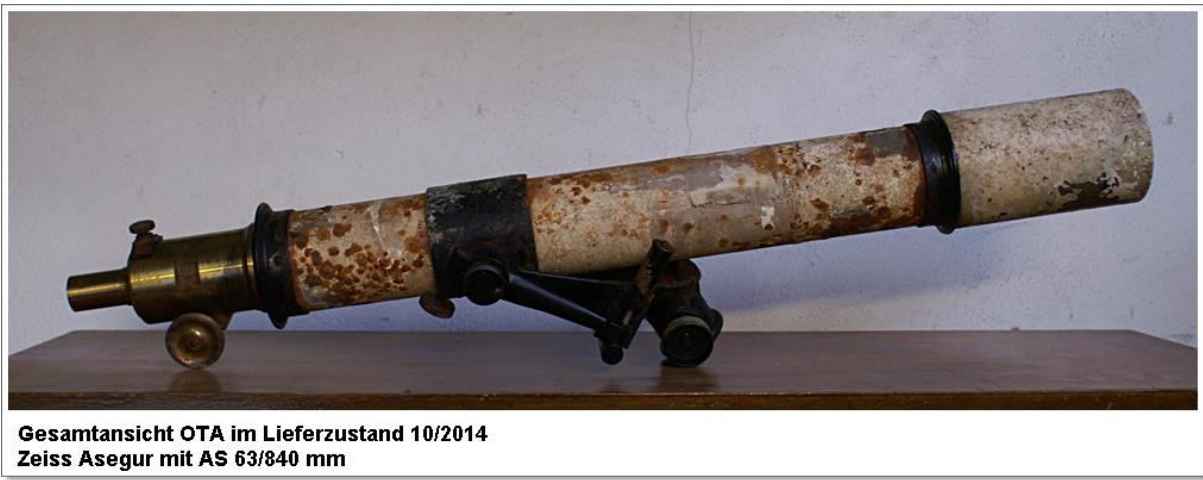
Der Gesamtzustand ist zunächst sehr schlecht. Das Fernrohr wurde offensichtlich lange Zeit falsch und feucht gelagert. Alle Teile des Tubus, sowohl Messing, Eisen wie auch die Lackierung weisen starke Korrosion und teilweise Schimmelbildung auf. Zum Anlieferungszeitpunkt in 10/2014 waren alle beweglichen Teile blockiert und festgerostet. Am wichtigsten ist der Zustand des Objektivs. Da dieses noch erhaltungswürdig ist , kann sich eine Restaurierung lohnen.

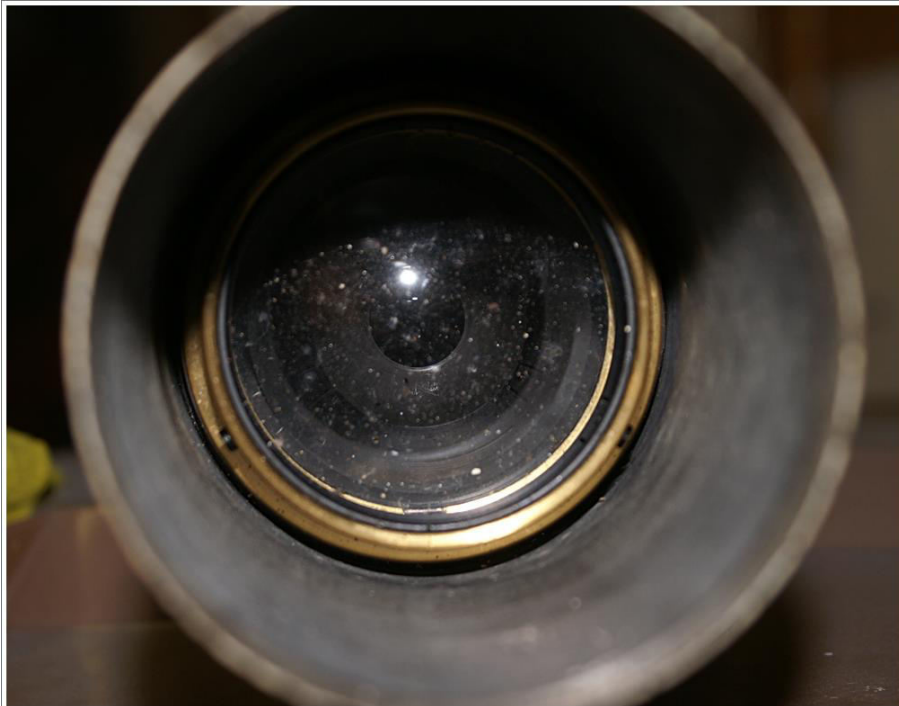
Zeiss Asegur vermutlich AS 63/840 mm sitzt noch fest ! 10/2014

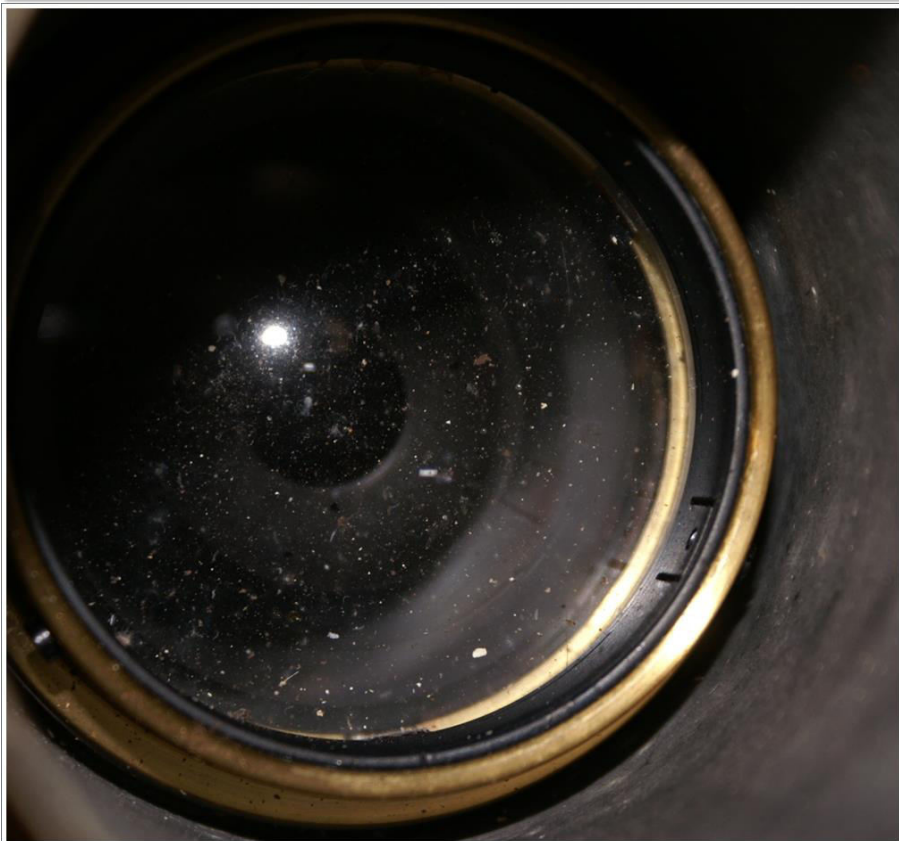
Zeiss Asegur vermutlich AS 63/840 mm , 1 Tubusblende sichtbar. 10/2014

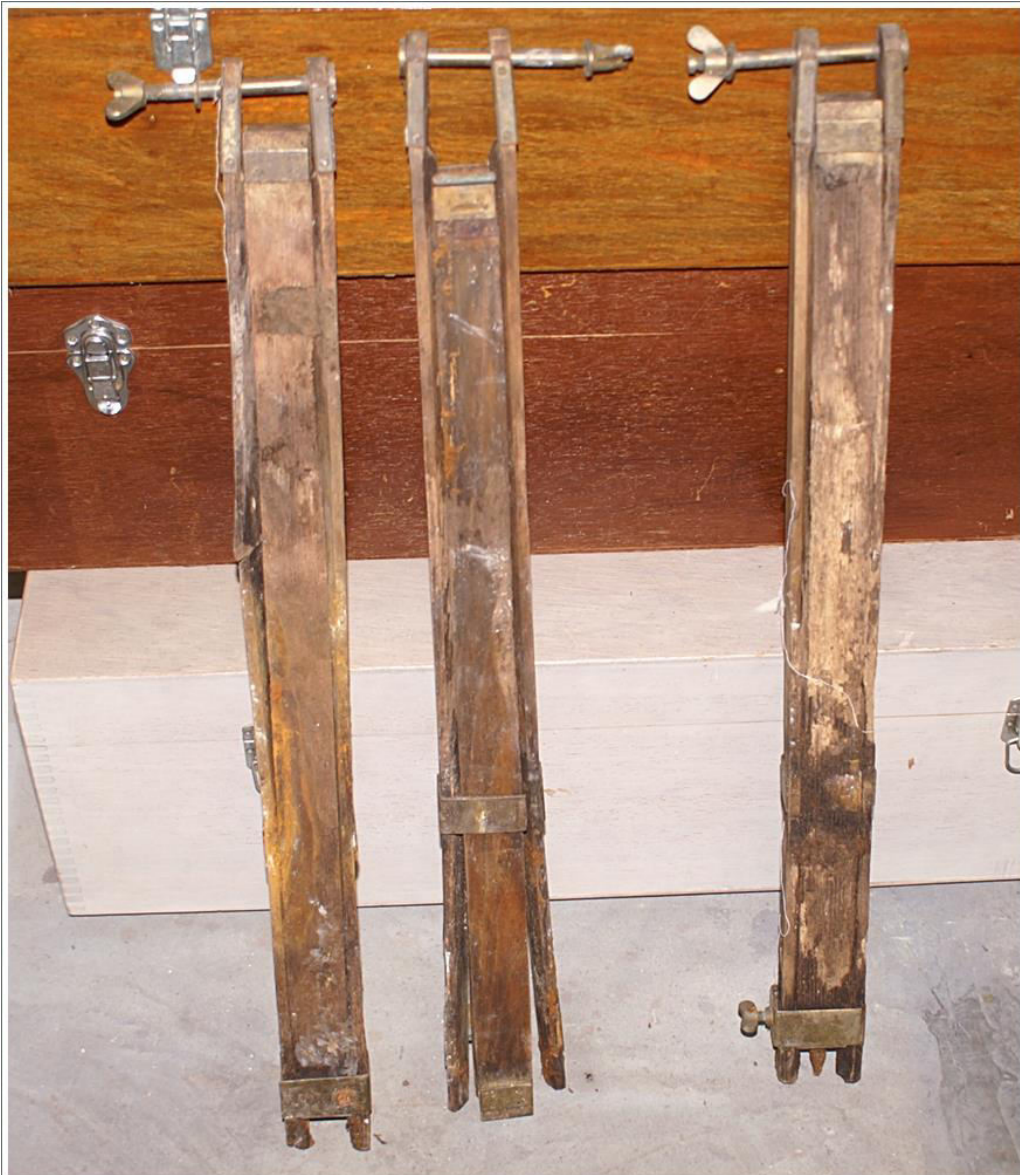
Die Holzteile des Stativs sind jedoch nicht mehr zu retten. Das Holz ist komplett zerfressen und verrottet. Teilweise hat sich Schimmel und Schwamm im Holz gebildet. Verwendbar sind hier nur noch die Metallteile des Stativs.

Zeiss Asegur verrottetes Stativ 10/2014

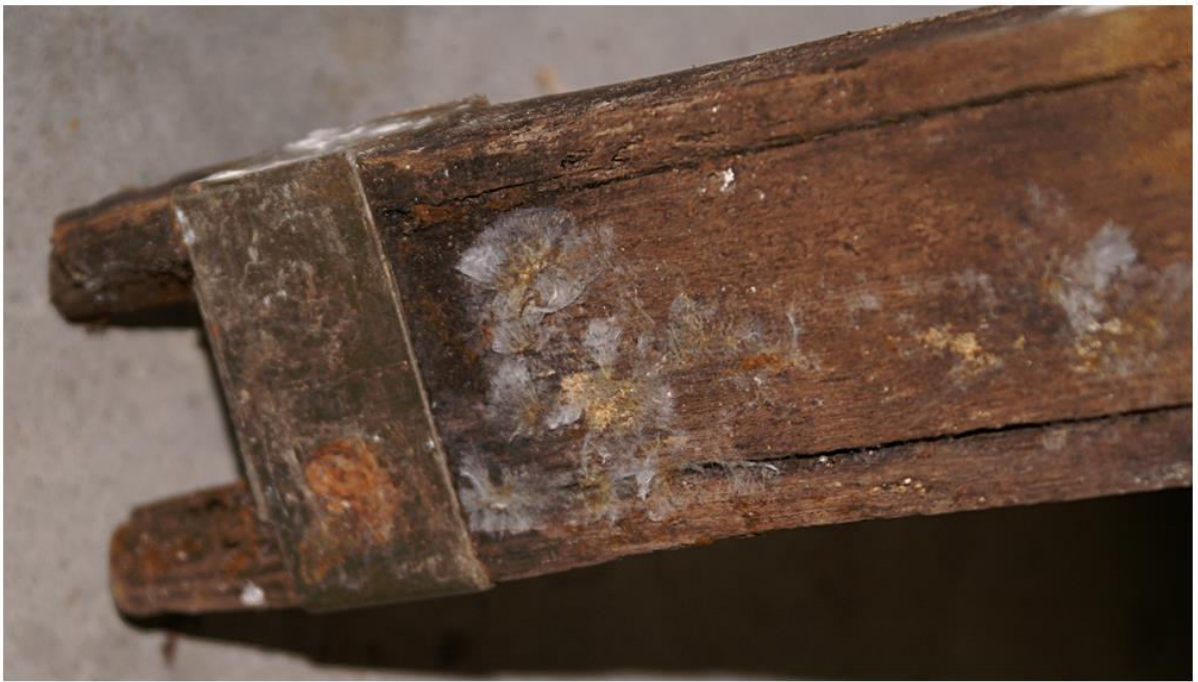
Zeiss Asegur verrottetes Stativ, Schimmel 10/2014

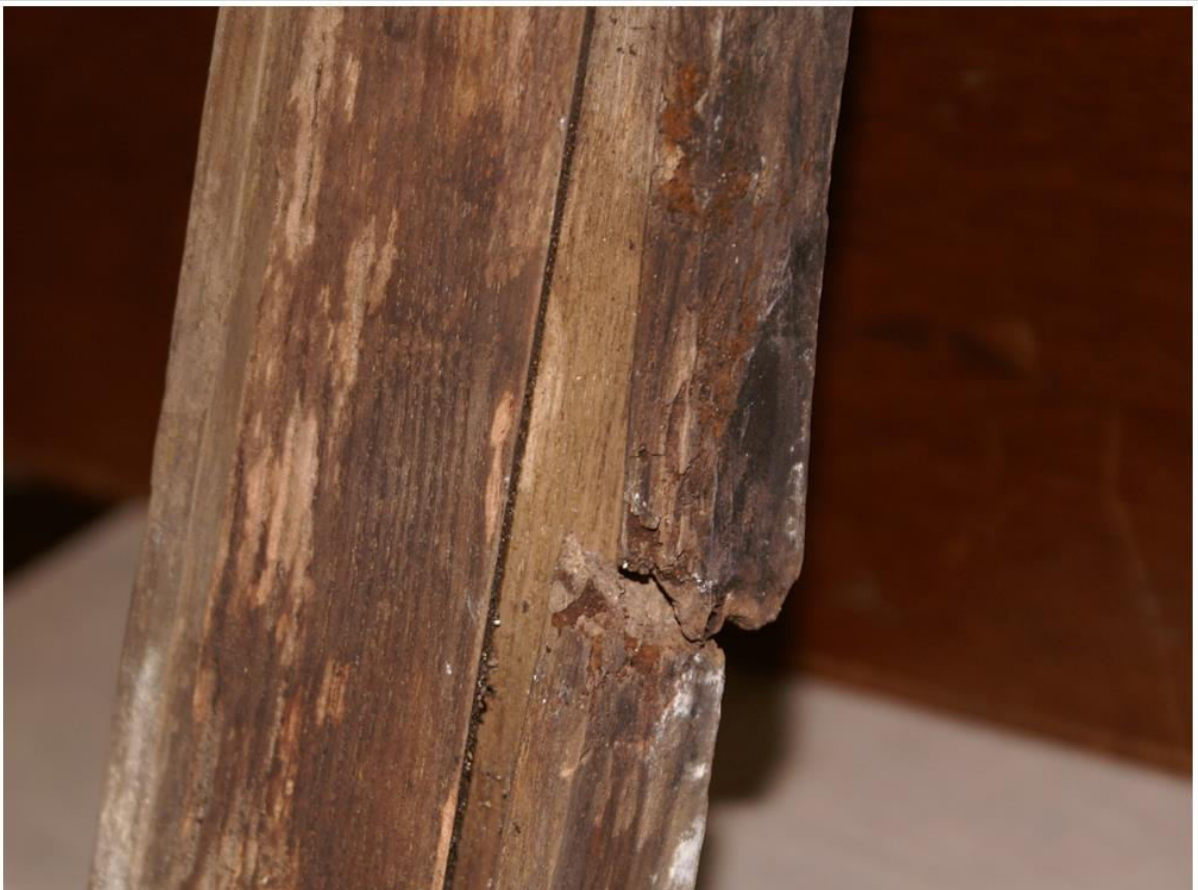
Zeiss Asegur verrottetes Stativ 10/2014

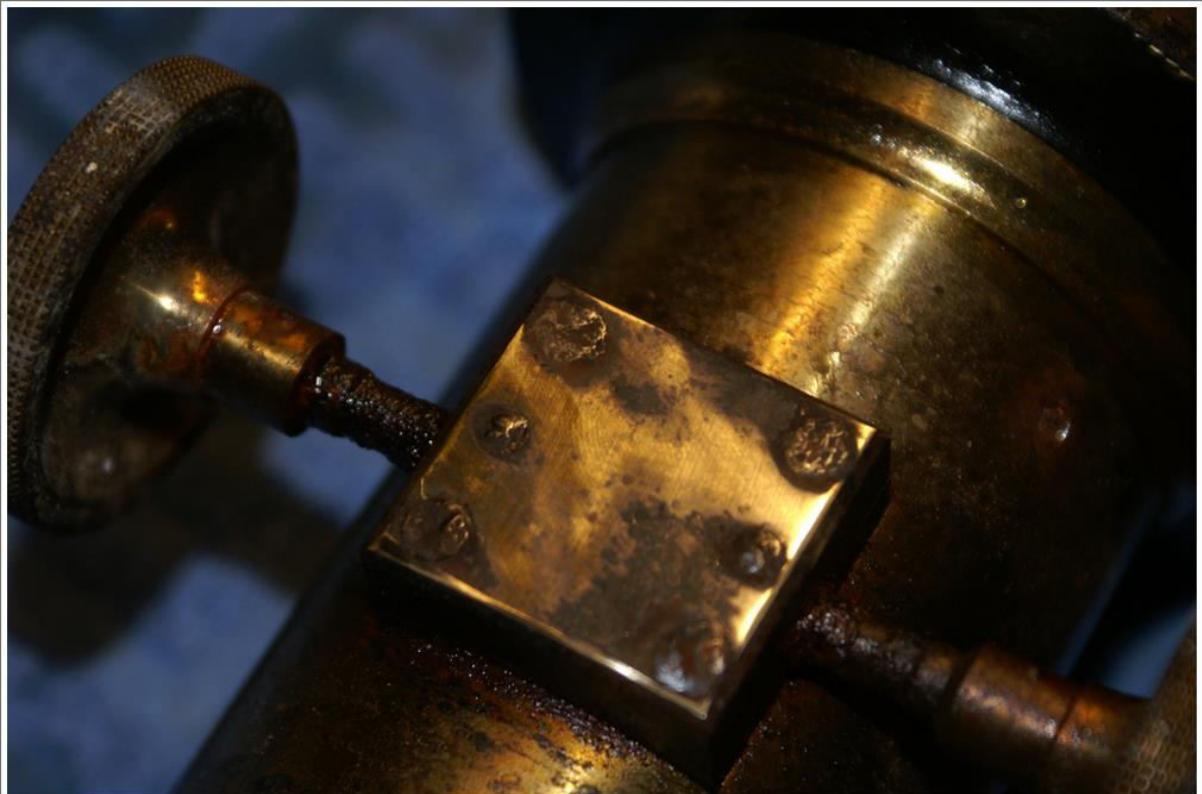
Zeiss Asegur OAZ - alle Schrauben fest, Köpfe platt ! 10/2014

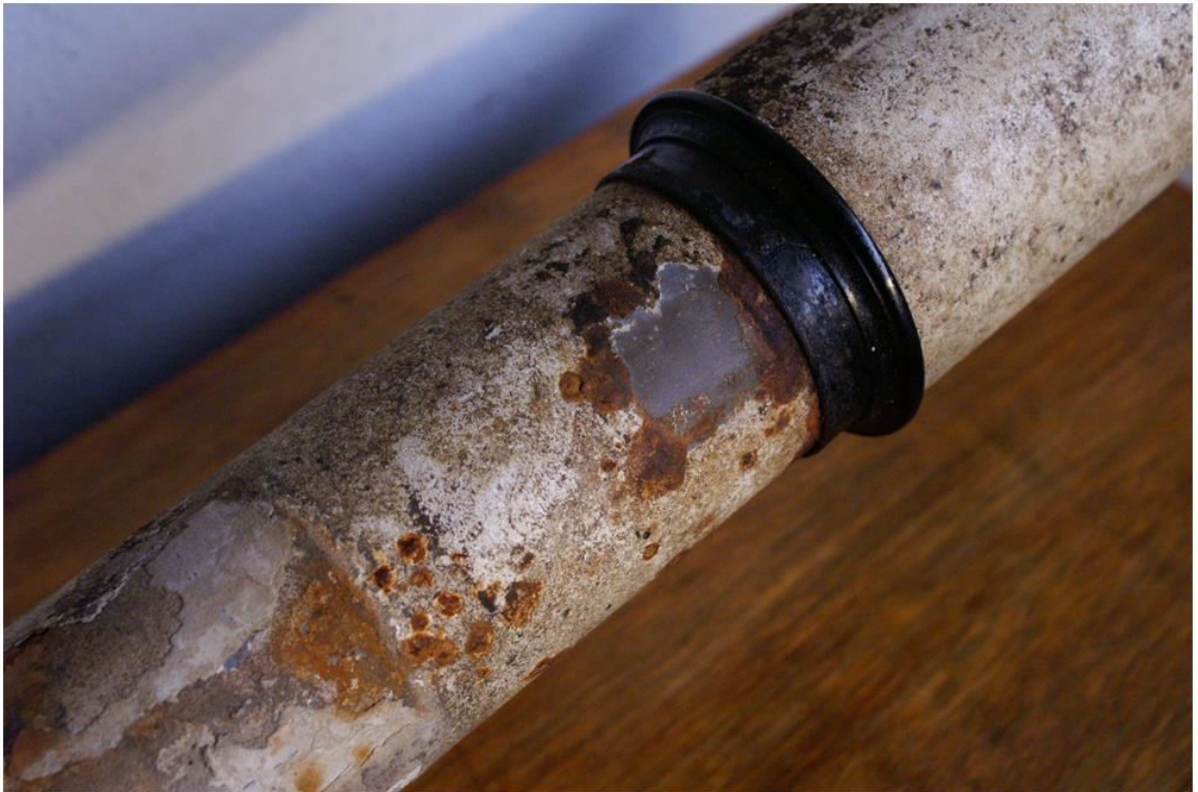
Zeiss Asegur Tubus mit sehr starken Rost und zerstörter Lackierung 10/2014

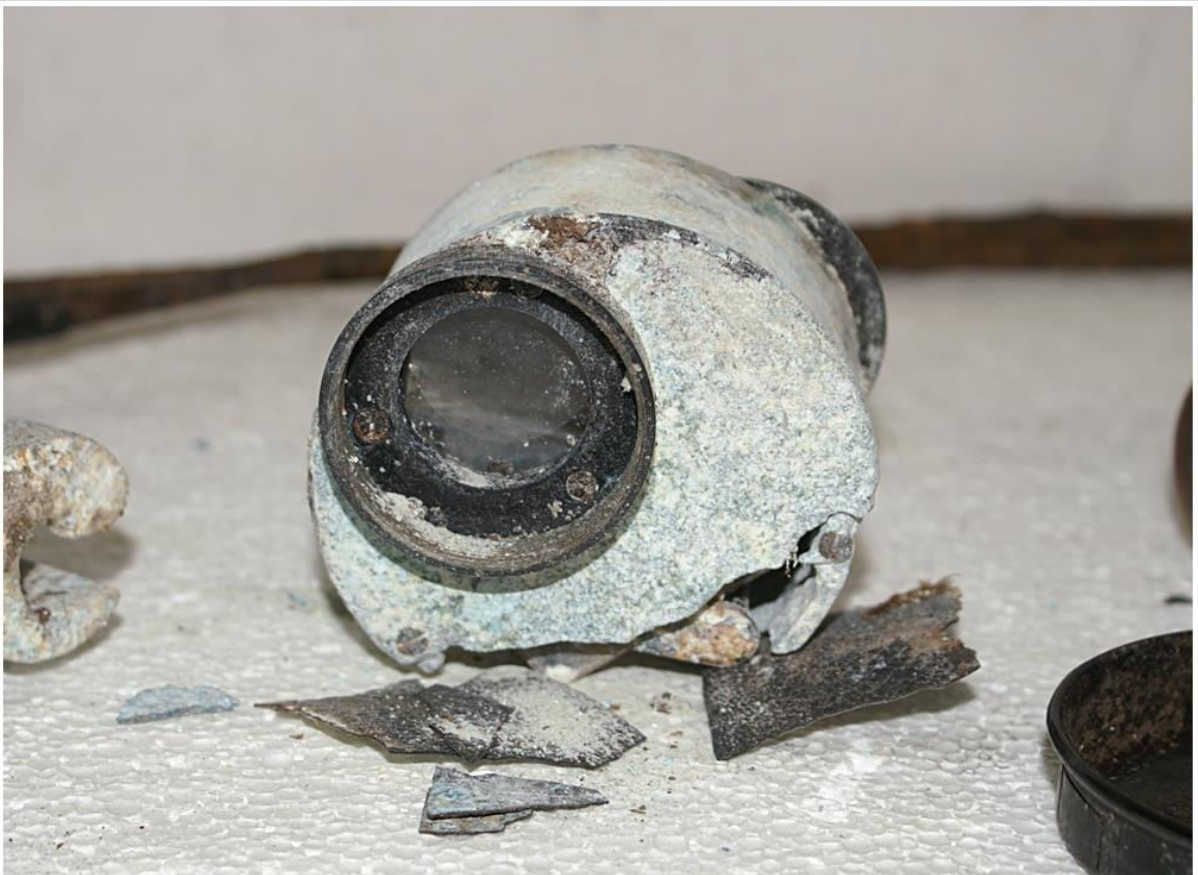
Zeiss Asegur verrottetes Porroprisma 10/2014

Auch das Porroprisma erwies sich leider als völlig unrettbar zerstört !

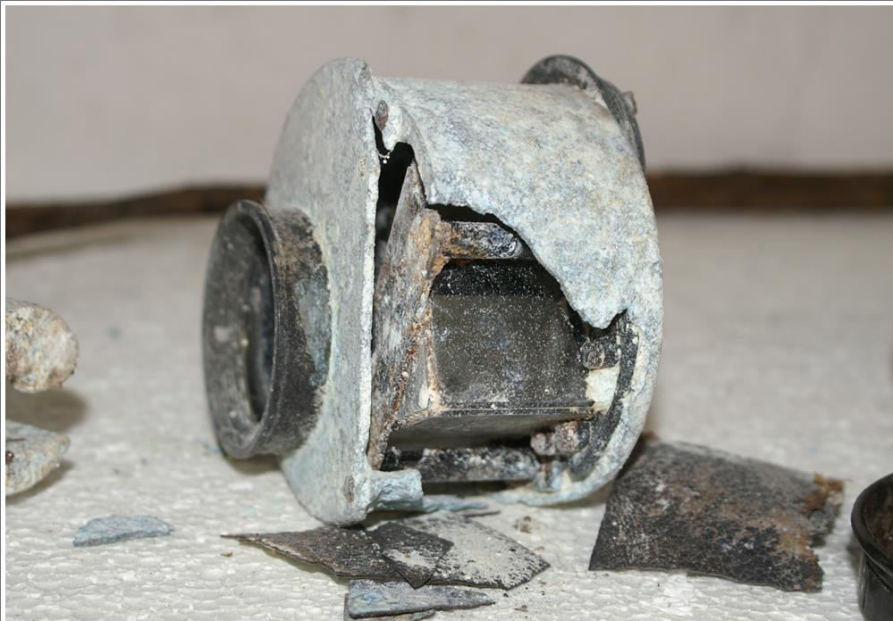
Zeiss Asegur verrottetes Porroprisma 10/2014

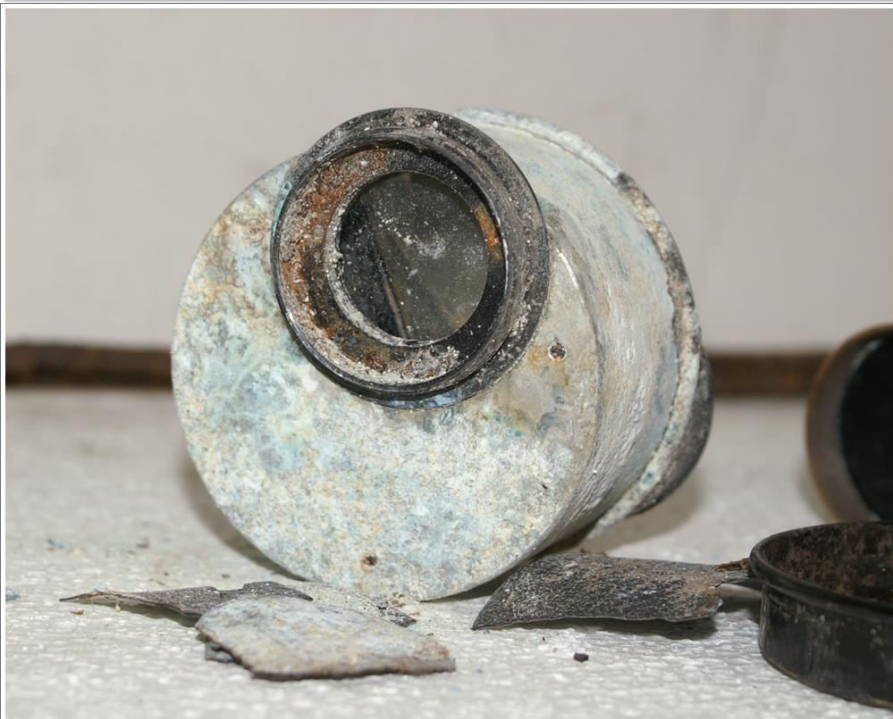
Zeiss Asegur verrottetes Porroprisma 10/2014

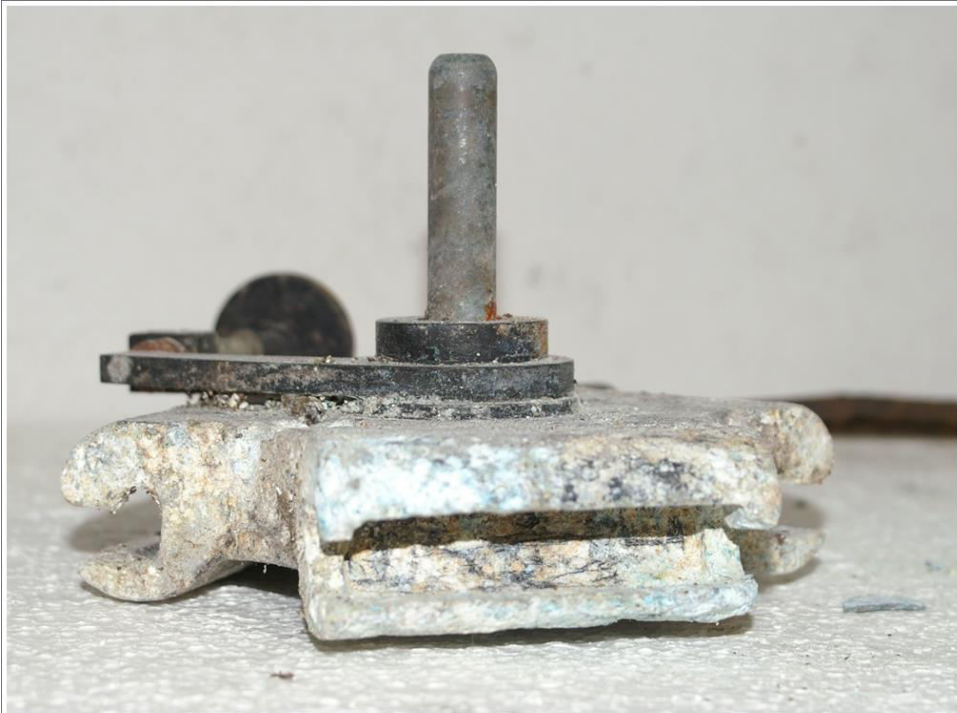
Zeiss Asegur verrottetes Stativplatte 10/2014

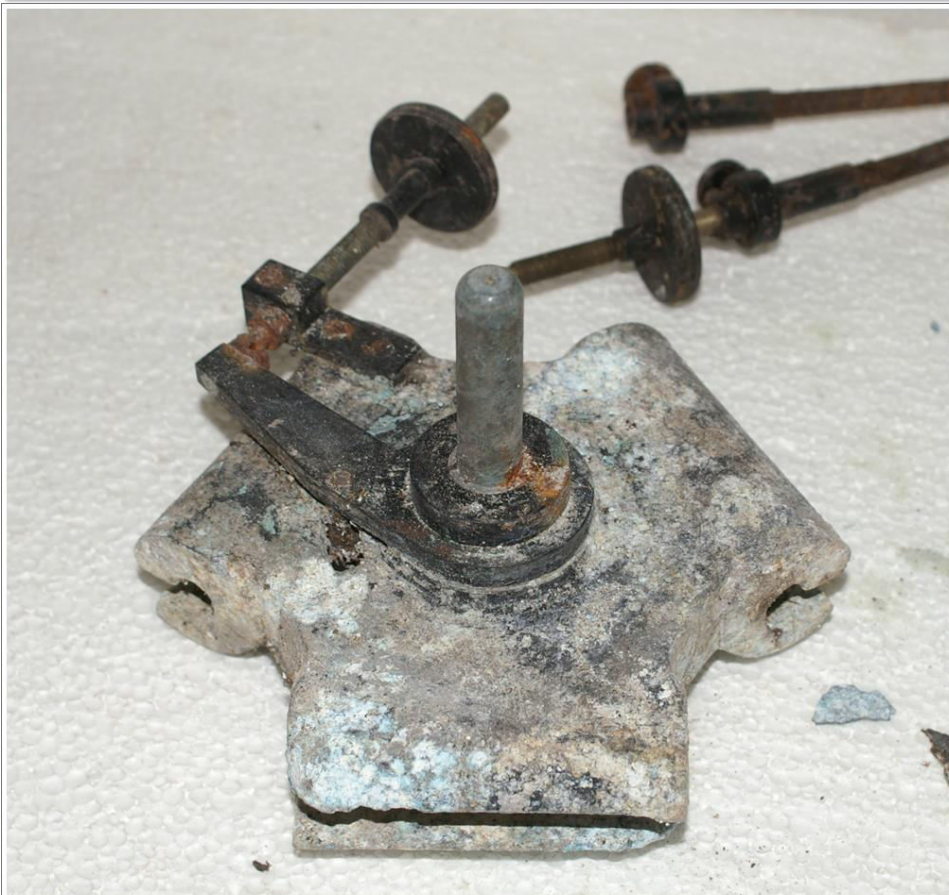
Zeiss Asegur verrottetes Stativplatte 10/2014

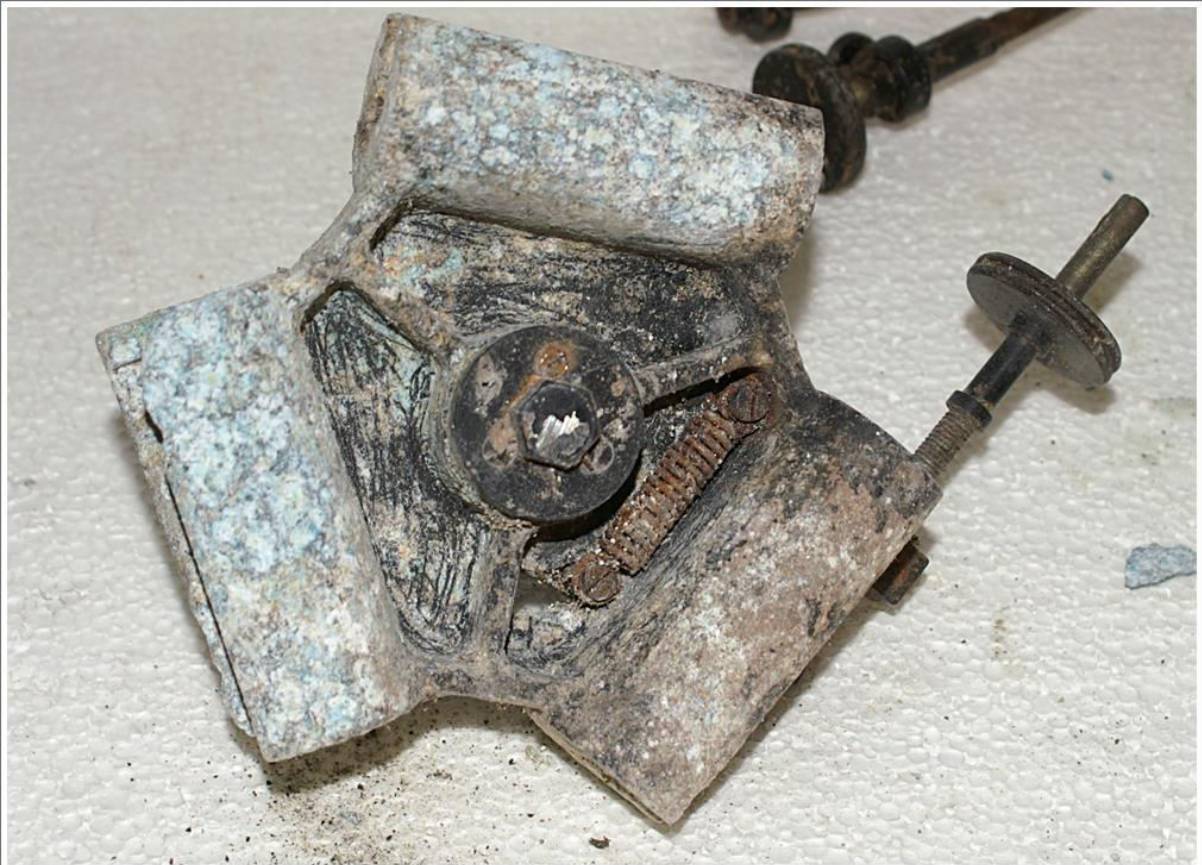
Zeiss Asegur verrottetes Stativplatte 10/2014

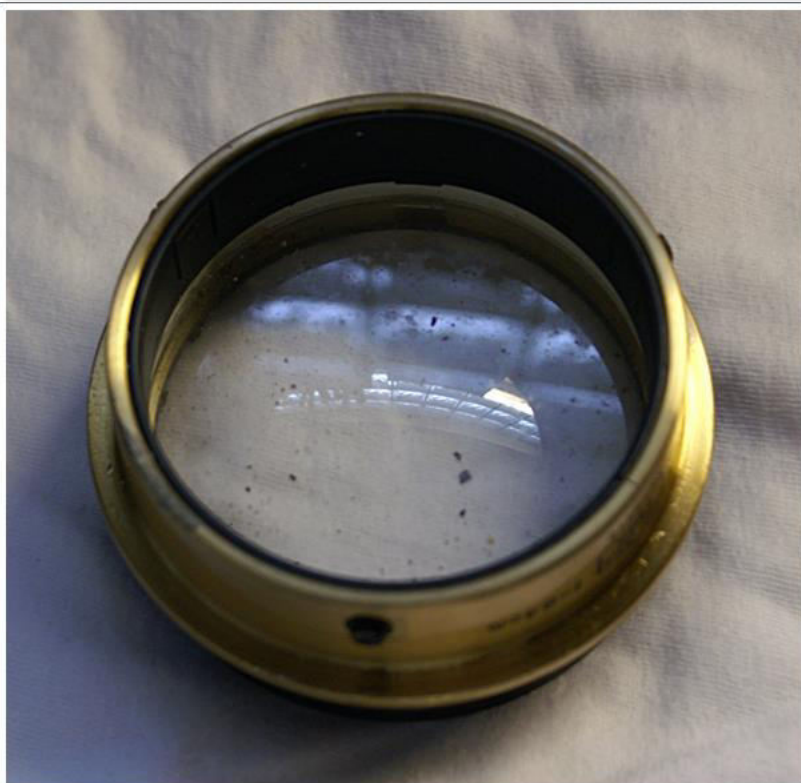
Beruhigend ist, dass das Objektiv zwar stark verschmutzt, aber nicht beschädigt ist !

**Objektiv ausgebaut am 08.10.2014
verschmutzt, aber intakt !**

Das Objektiv kann somit fachmännisch gereinigt werden. Nachstehend ein paar Bilder.

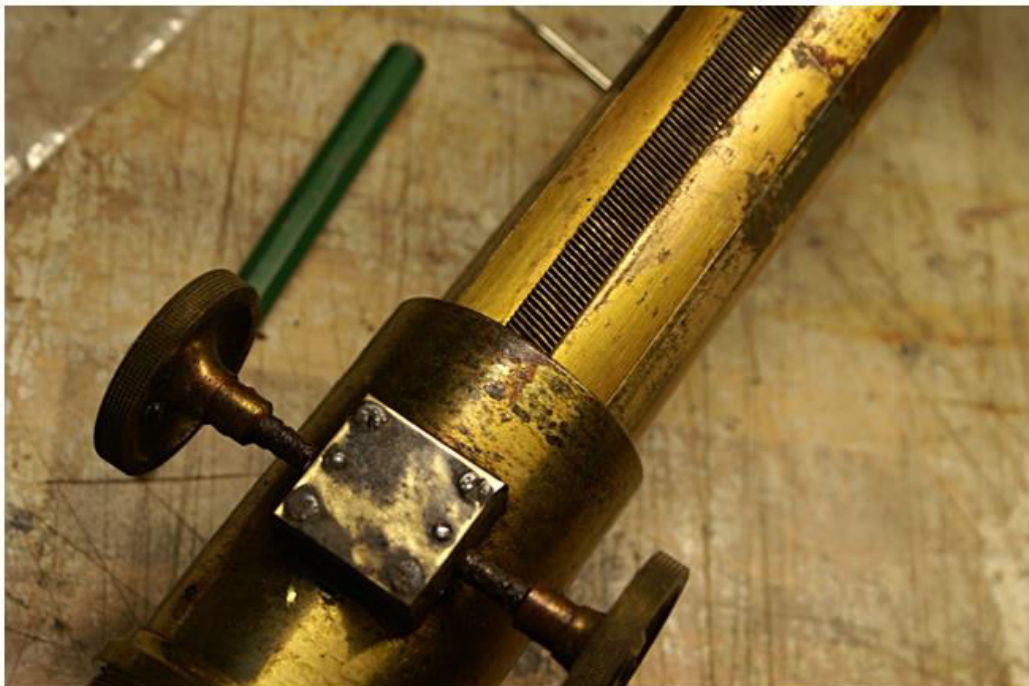
Justierblock für die Gängigkeit des Zahntriebes.
Alle Justierschrauben weisen platte und korrodierte
Köpfe auf - Zustand 08.10.2014

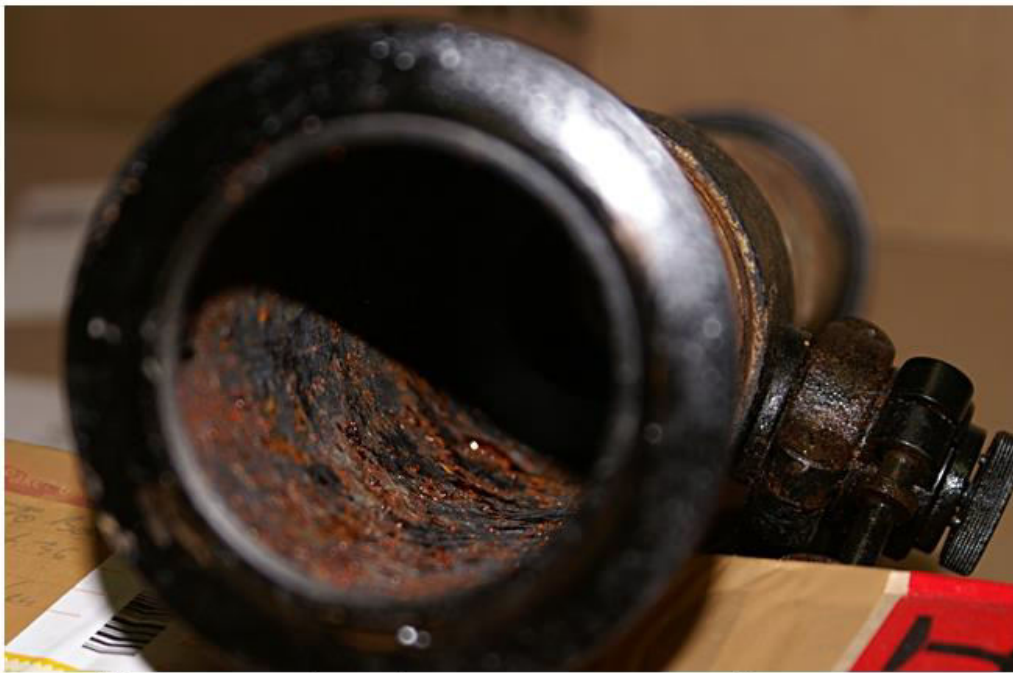
Bei der Demontage der Anbauteile des Fernrohrs musste leider festgestellt werden, dass der Tubus nicht nur äusserlich starke Korrosion aufweist, sondern auch im Inneren des Tubus Korrosion zu finden ist. Somit scheint klar zu sein, dass das Fernrohr vermutlich über viele Jahre völlig unsachgemäß und feucht gelagert wurde.

**Rostablagerungen im Tubus-Inneren ! Zustand am 08.10.2014
Hier vom Okularauszug aus gesehen.**

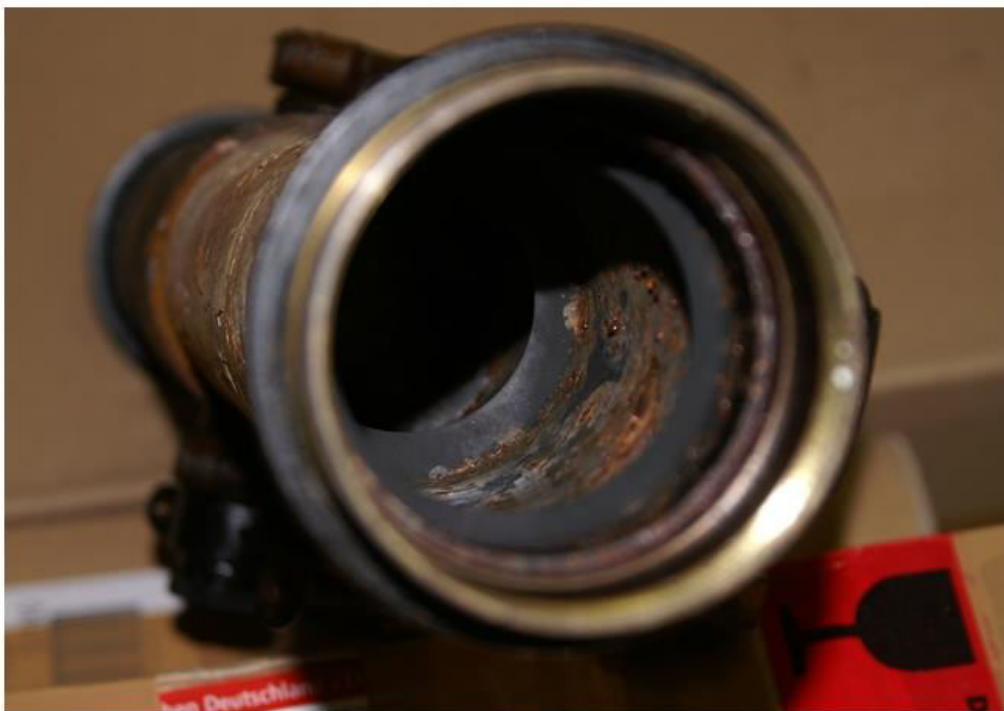
Rostablagerungen im Tubus-Inneren ! Zustand am 08.10.2014

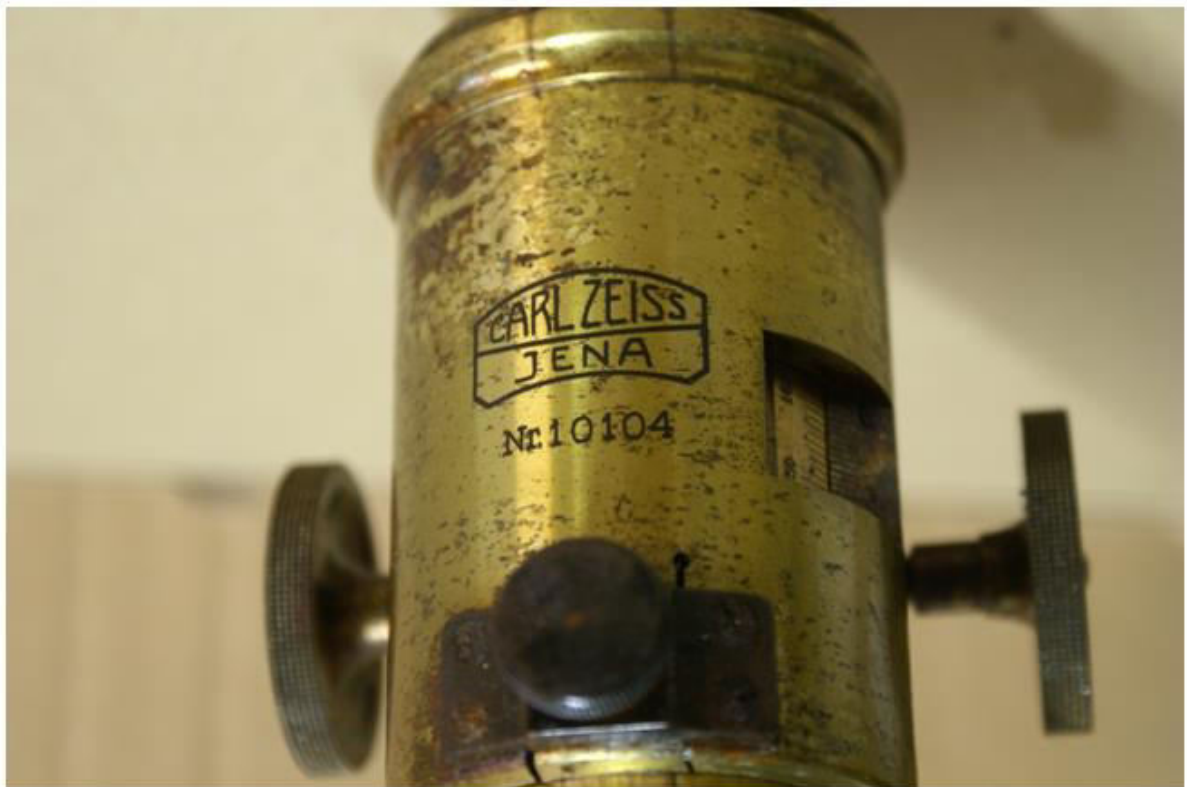
OAZ am 08.10.2014 mit starken Korrosionsspuren und Verfärbungen .

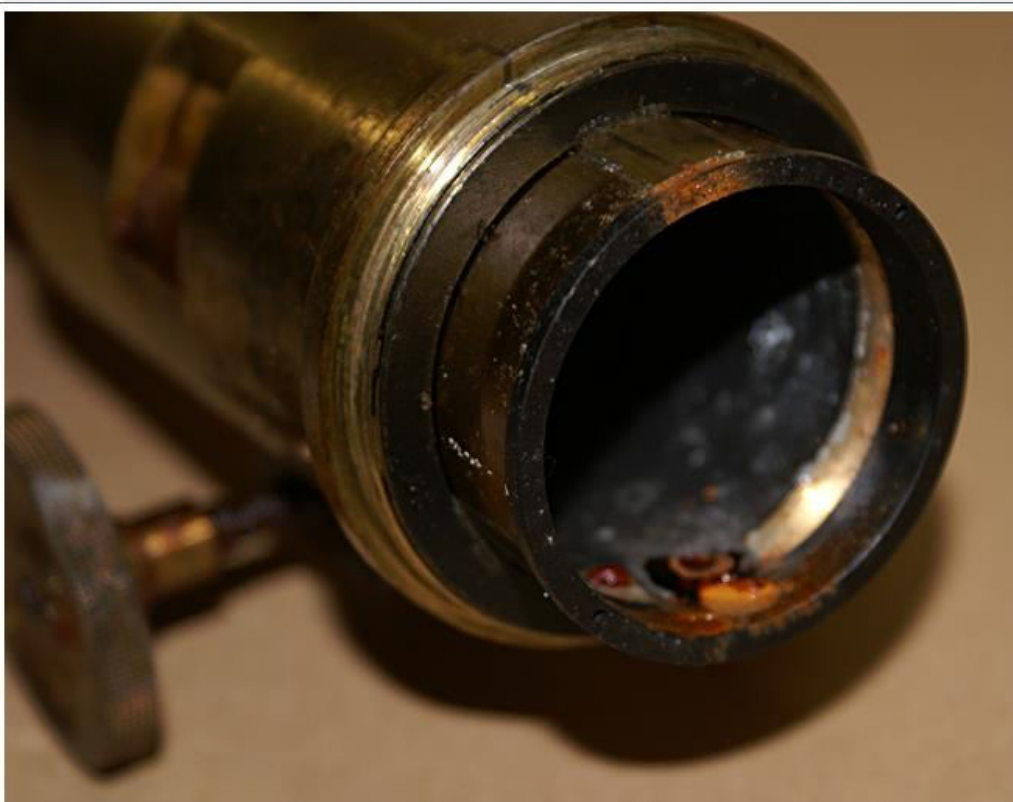
OAZ am 08.10.2014 mit starken Korrosionsspuren und Verfärbungen sogar im Inneren des Auszugsrohres !

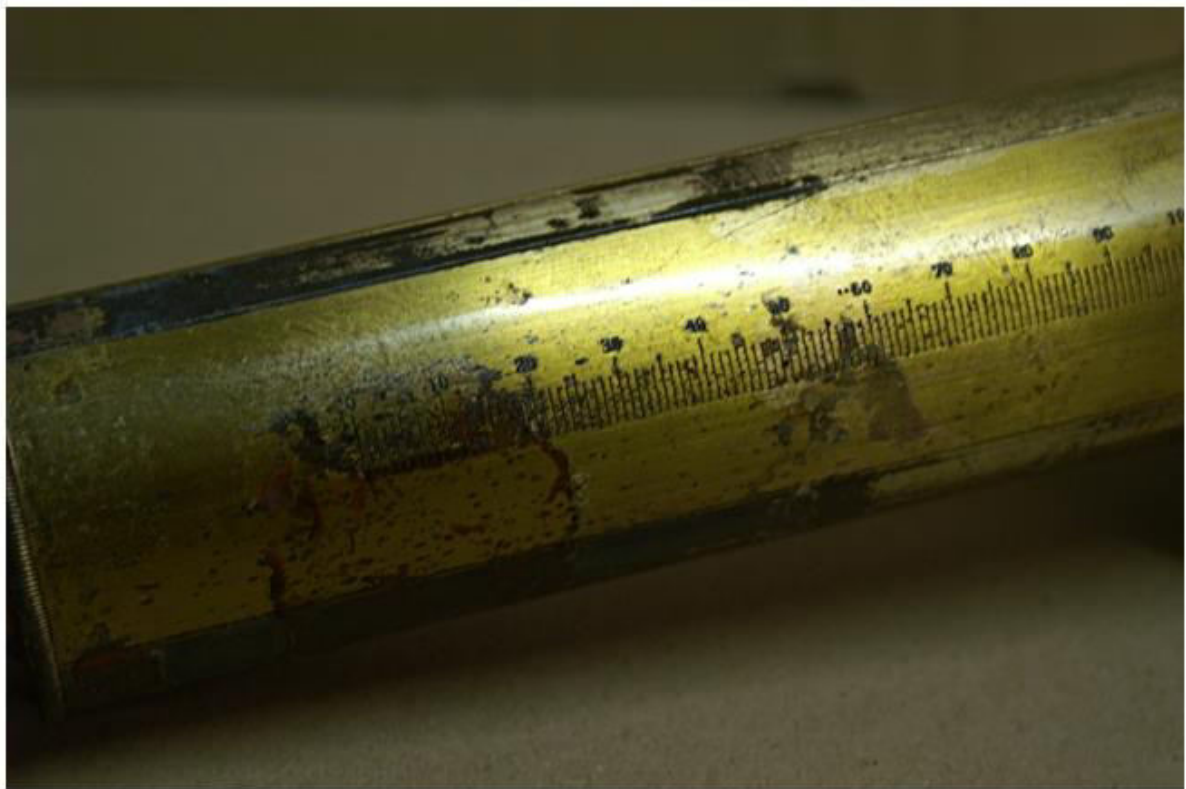
OAZ am 08.10.2014 mit starken Korrosionsspuren und Verfärbungen

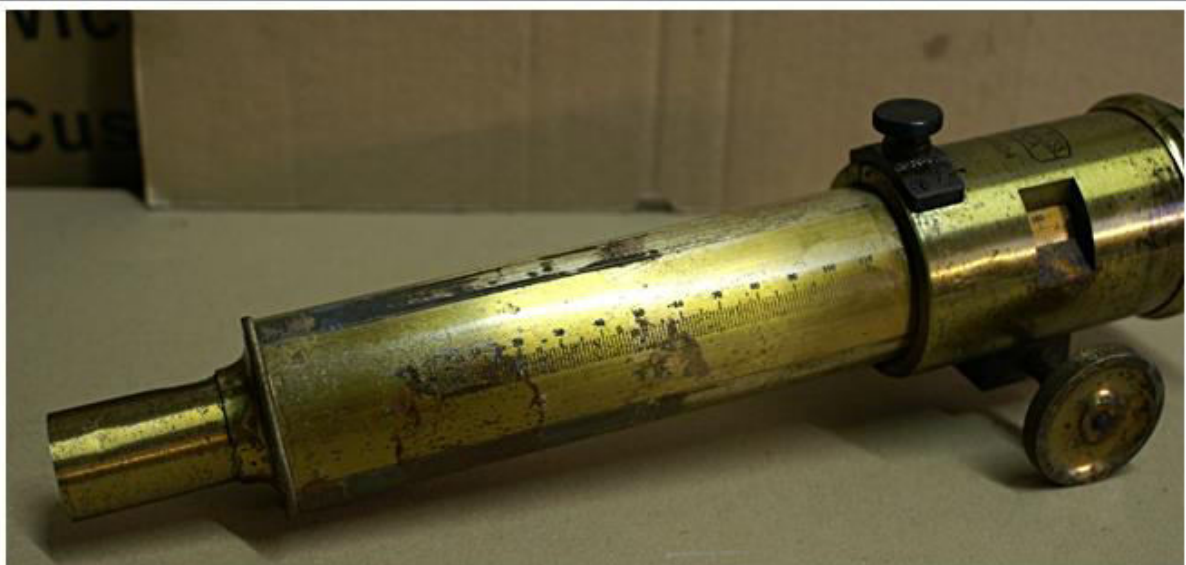
OAZ am 08.10.2014 mit starken Korrosionsspuren und Verfärbungen

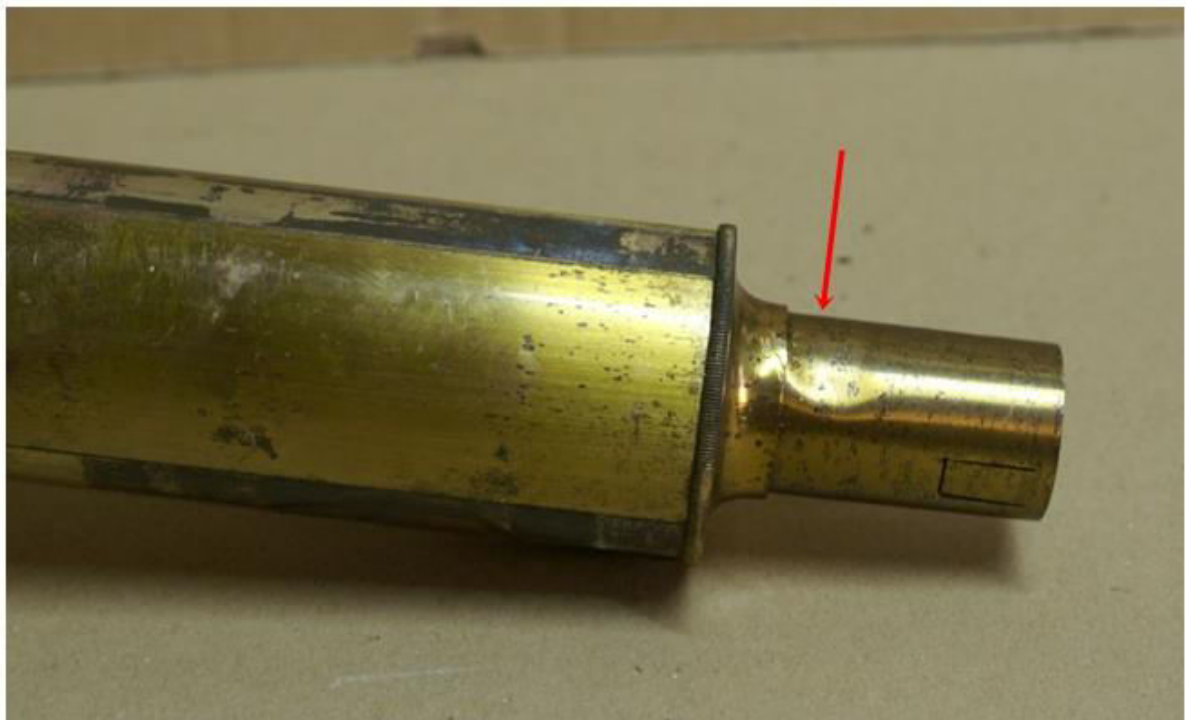
Okularsteckhülse mit kleiner Delle die noch ausgebeult werden muss . 08.10.2014

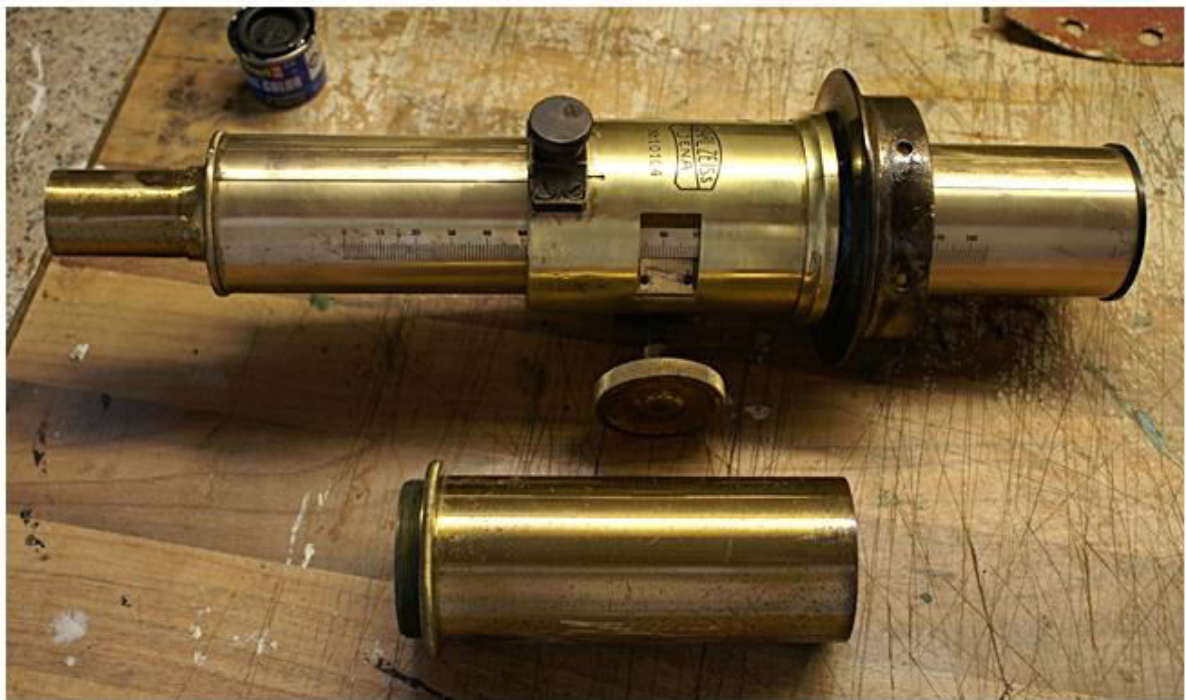
Asegur Messinghülse vorher . 14.10.2014
