Die Restaurierung eines Steinheil Refraktors, vermutliches Baujahr um 1912

(mechanischer Teil M.Aaron Meier; optischer Teil Wolfgang Grzybowski)

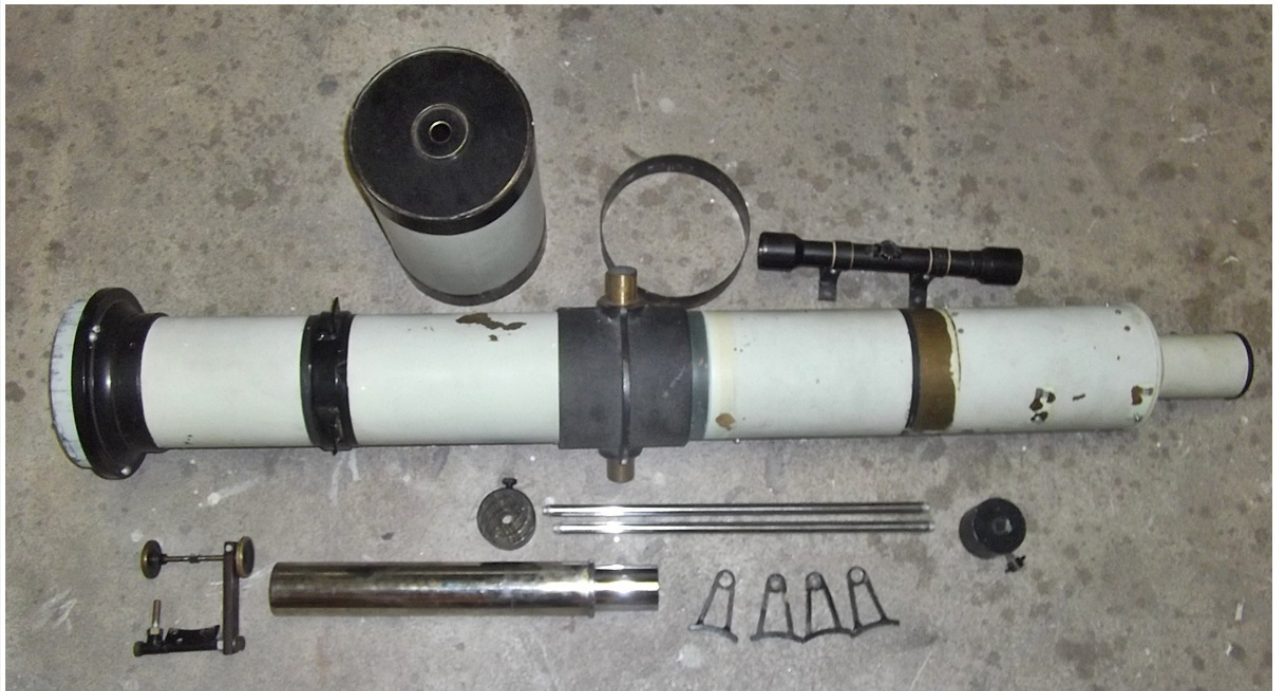
Eingangsmaterial : vermutlicher Steinheil Refraktor ; Rohzustand vor Restaurierung am 30.09.2019
 Eigentümer : Hannes Hase-Bergen / Stuttgart

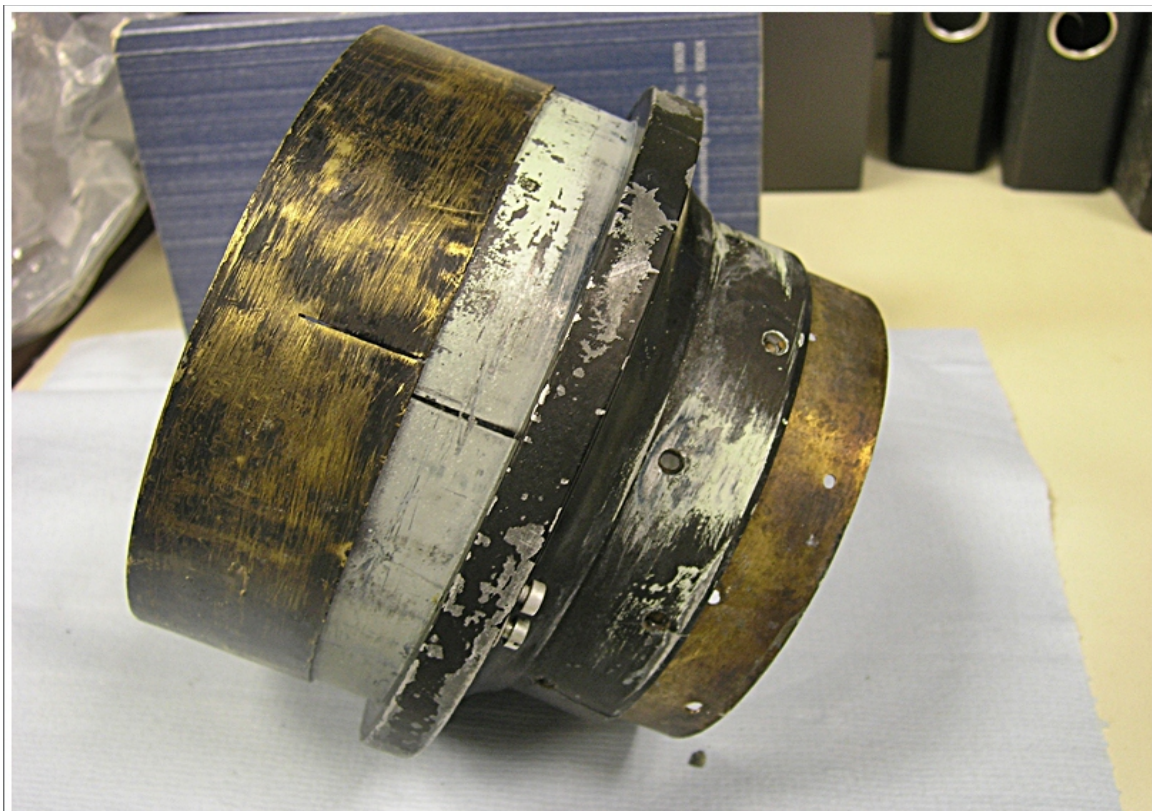
Dieser hintere Fassungsteil lag leider in einem desolaten Zustand vor :

Komposit der hinteren Objektivfassung/Tubus-Endring, rechts das Distanzstück zum Tubus

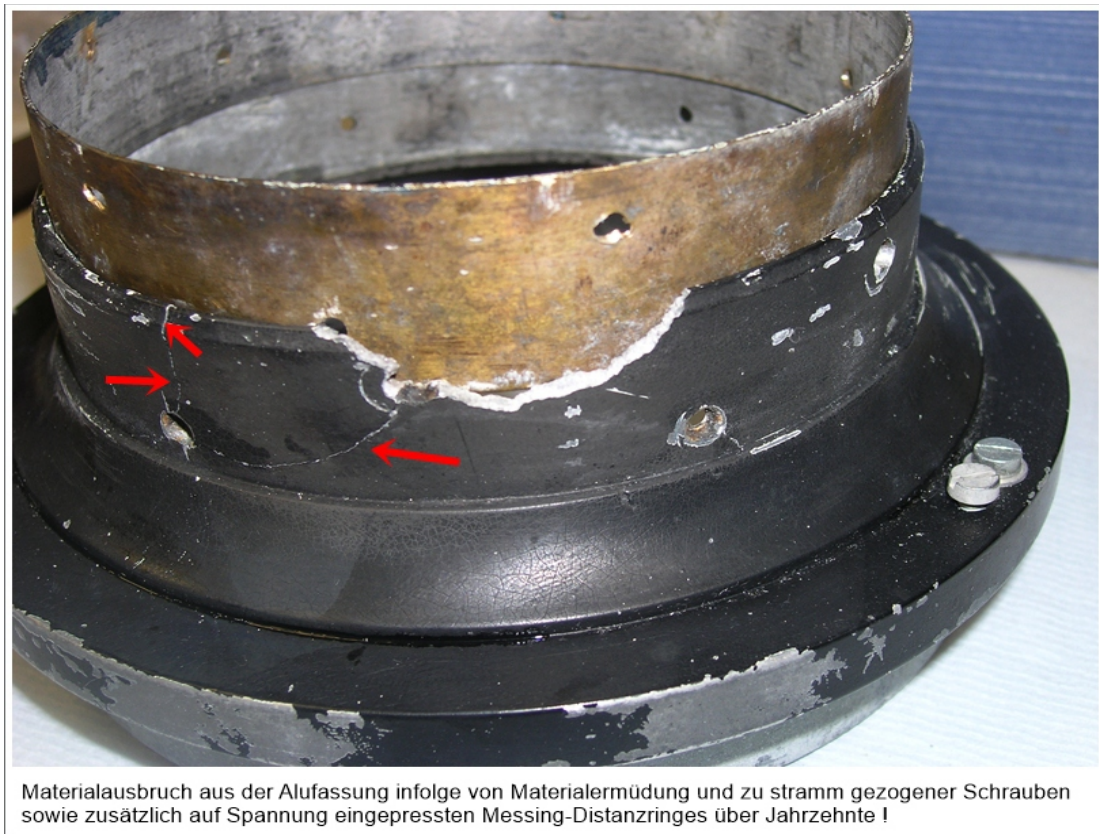
Millimeter für Millimeter rutschte so der Endring vom Tubus...und dann, bei einem weiteren, leichten Hammerschlag auf das „Treibholz“ gab es ein furchtbaren Knacks ! Was war geschehen ??? „Fassungslos“ blickte ich auf den Endring – infolge von Materialermüdung und nun der Schlageinwirkung war ein Stück ausgebrochen – worst case !! Das ganze sah dann so aus :

Materialausbruch aus der Alufassung infolge von Materialermüdung und zu stramm gezogener Schrauben sowie zusätzlich auf Spannung eingepressten Messing-Distanzringes über Jahrzehnte !

Hier sieht man auch schön den angegammelten Messing-Distanzring. Diese ganze Konstruktion stand derart unter Spannung, dass sich im Laufe der Jahrzehnte hier auch schon feine Haarrisse/Spannungsrisse gebildet hatten, die ich im Bild mit Pfeilen markiert habe.

Es gelang mir später das Bruchstück mit einem industriellen, kalt aushärtendem Epoxidkleber wieder einzusetzen, ansonsten hätte die ganze Fassung abgedreht oder völlig neu konstruiert werden müssen.

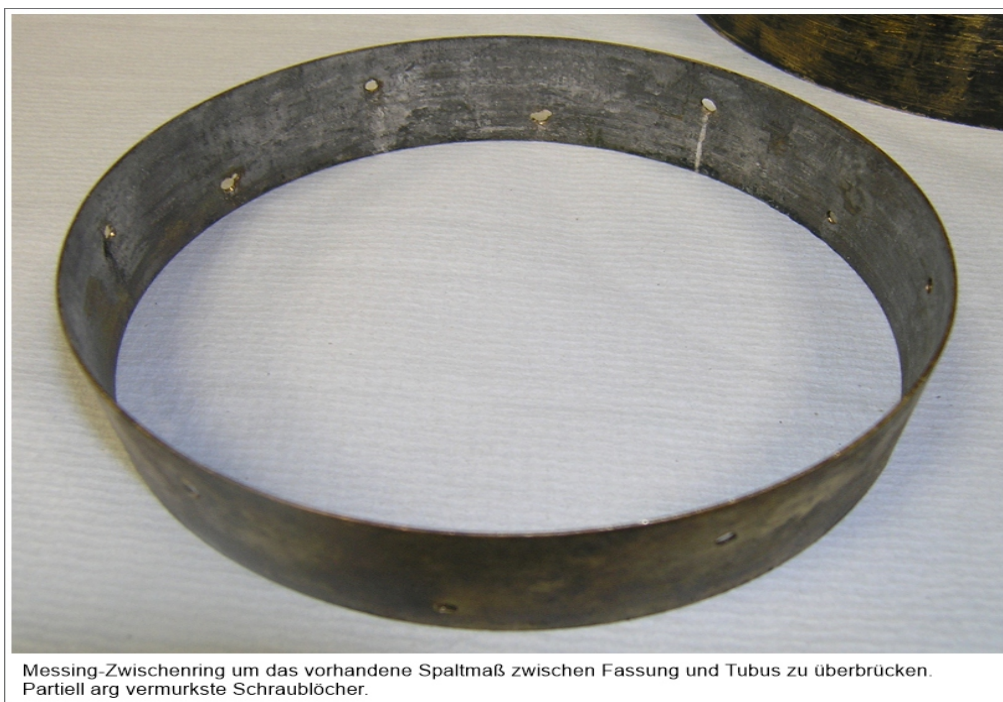
Messing-Zwischenring um das vorhandene Spaltmaß zwischen Fassung und Tubus zu überbrücken. Partiiell arg vermurkste Schraublöcher.

Im Zuge der Vereinheitlichung schnitt ich später also in alle 12 Löcher jeweils ein neues M4 Gewinde und ersetze alle Schrauben durch neue Schrauben. Wobei natürlich auch gleich alle Gewinde gut gefettet wurden, um ein späteres Lösen zu erleichtern.

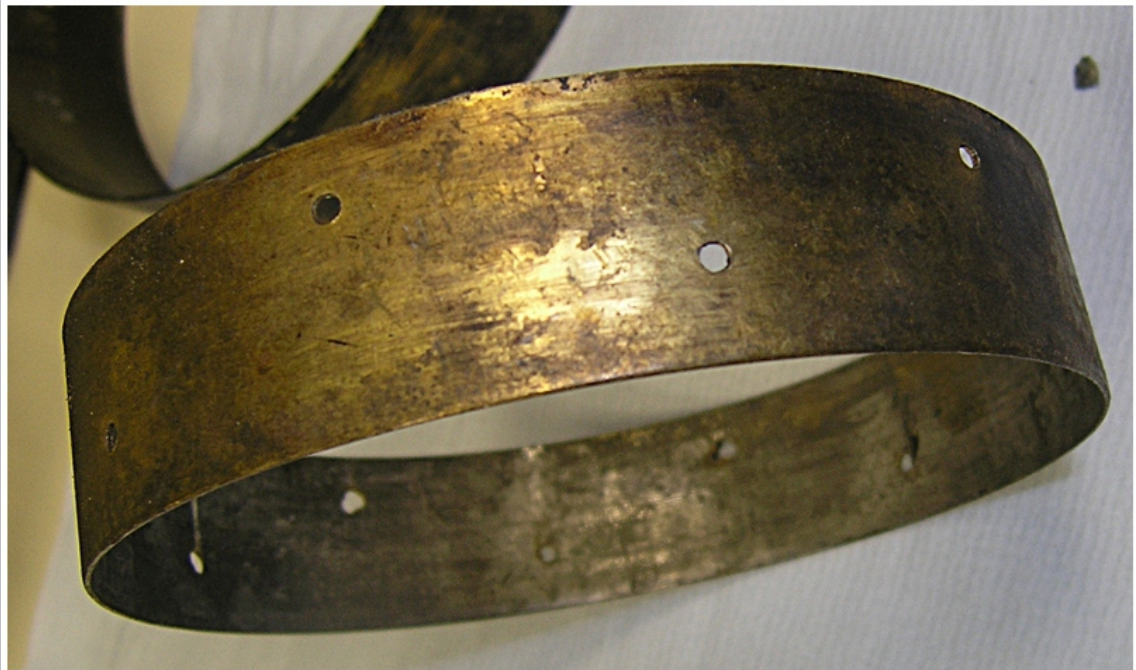
Messing-Zwischenring um das vorhandene Spaltmaß zwischen Fassung und Tubus zu überbrücken.
Partiell arg vermaackte Schraublöcher.

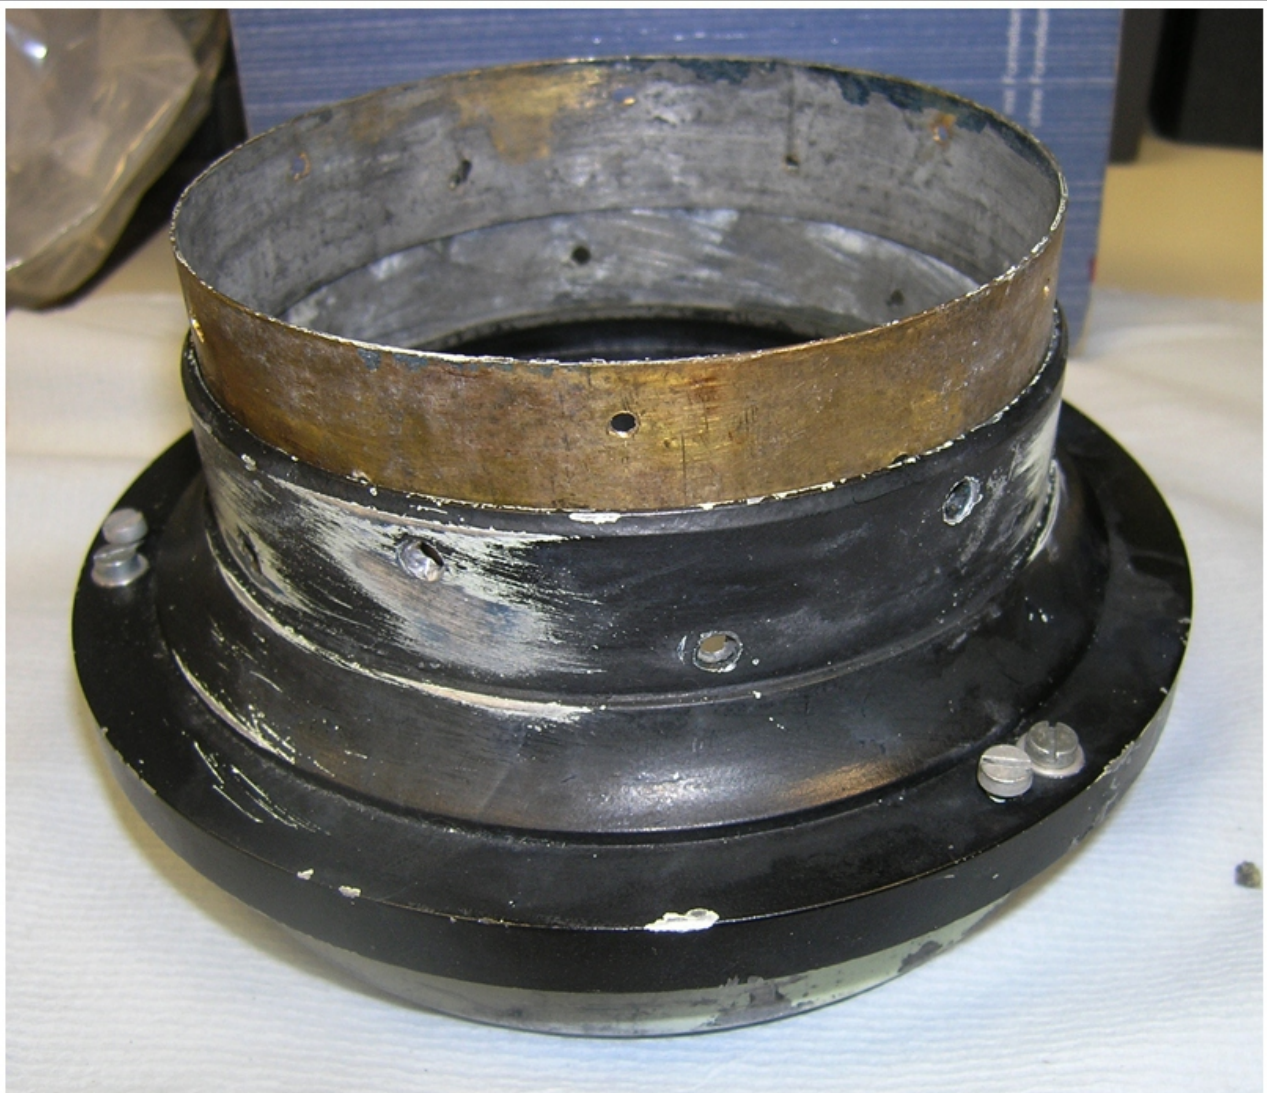
Komposit der hinteren Objektivfassung/Tubus-Endring, rechts das Distanzstück zum Tubus

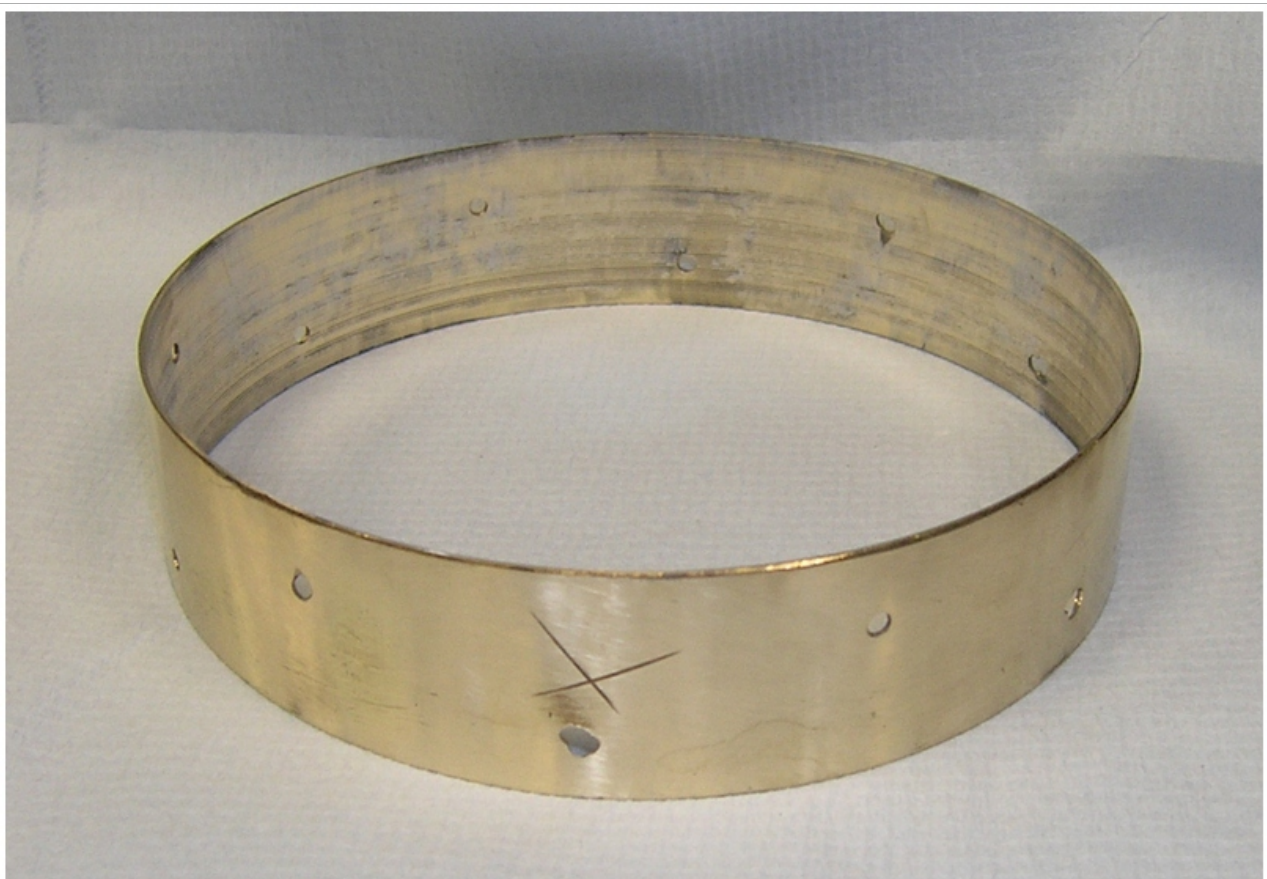
Distanzring nach erster Aufbereitung mit historischer Tubus-Positionsmarkierung

Der Messingring wurde von mir neu poliert und dabei auch eine Positionsmarkierung entdeckt, die wohl mit einer Reiß-Nadel eingeritzt wurde (Tubus-Position 12 Uhr).

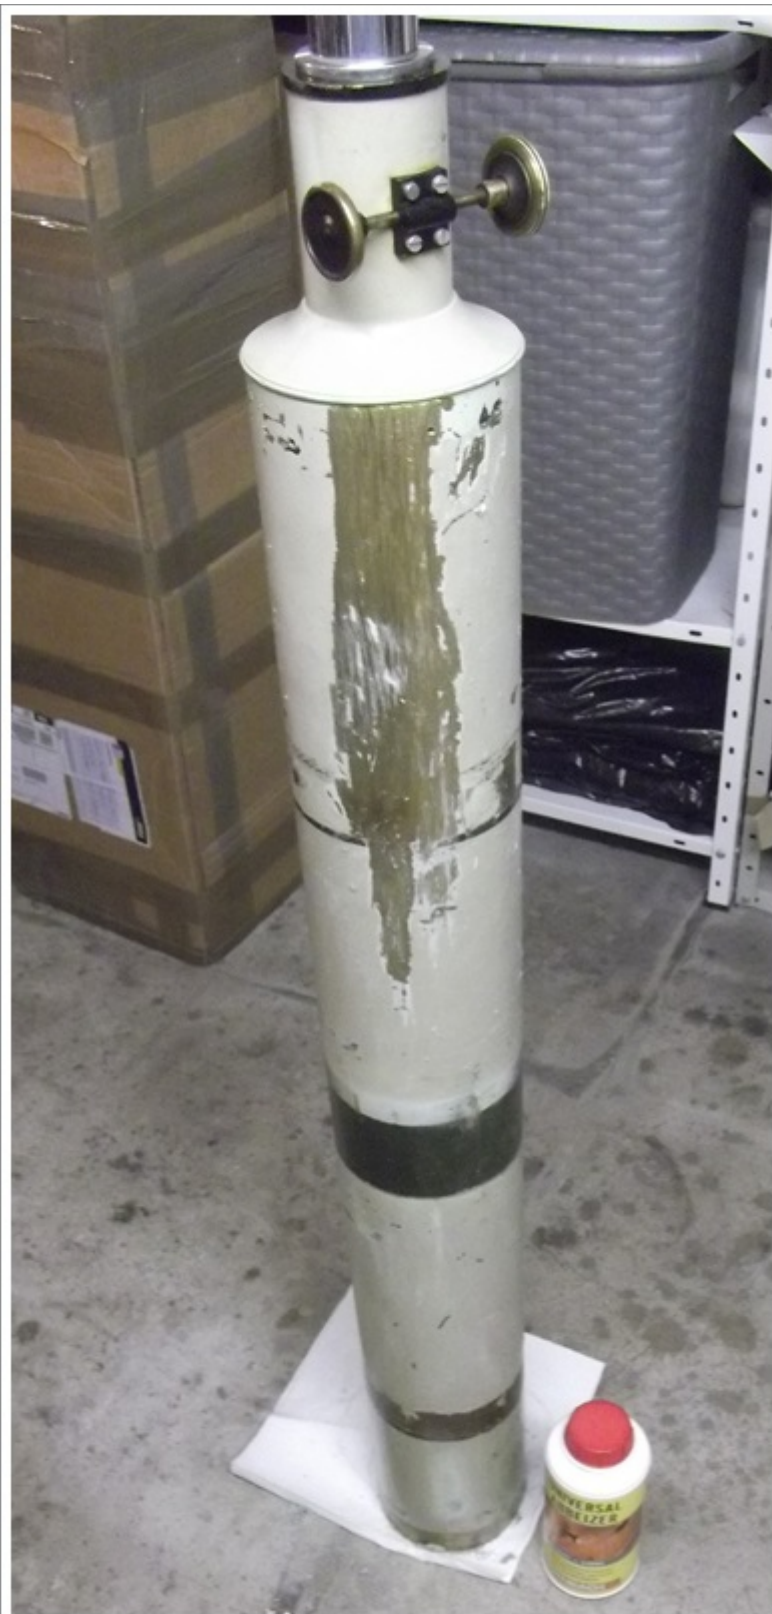
Die Lackierung des Tubus war leider in einem schlechten Zustand. Grossflächig waren Lackpartien abgeblättert, zudem zeigte sich, dass damals offenbar keine Grundierung vorgenommen wurde und der Lack direkt auf das Messingrohr aufgebracht wurde.

Tubus entlacken 08.10.2019

Ein einfaches „Überlackieren“ wäre also nicht zielführend gewesen. So wurde der ganze Tubus abgelaut. Dennoch erwies sich die Farbe als sehr widerstandsfähig und so musste in mühseliger und zeitaufwändiger Kleinarbeit mit einer Klinge noch die restlichen Farbanhaftungen abgeschabt werden.

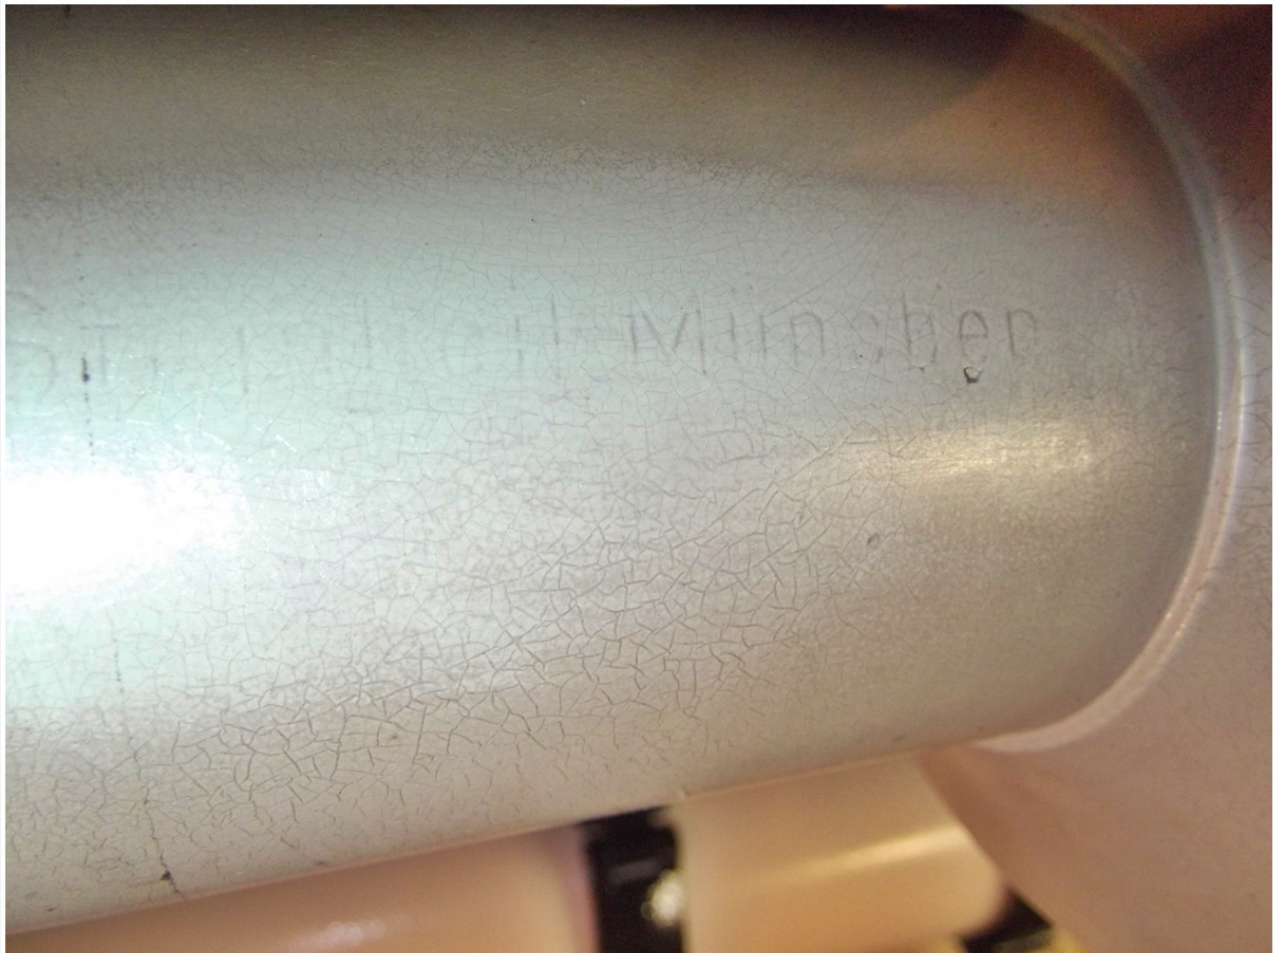
Kaum sichtbare Gravur am OAZ-Stutzen "Steinheil München"

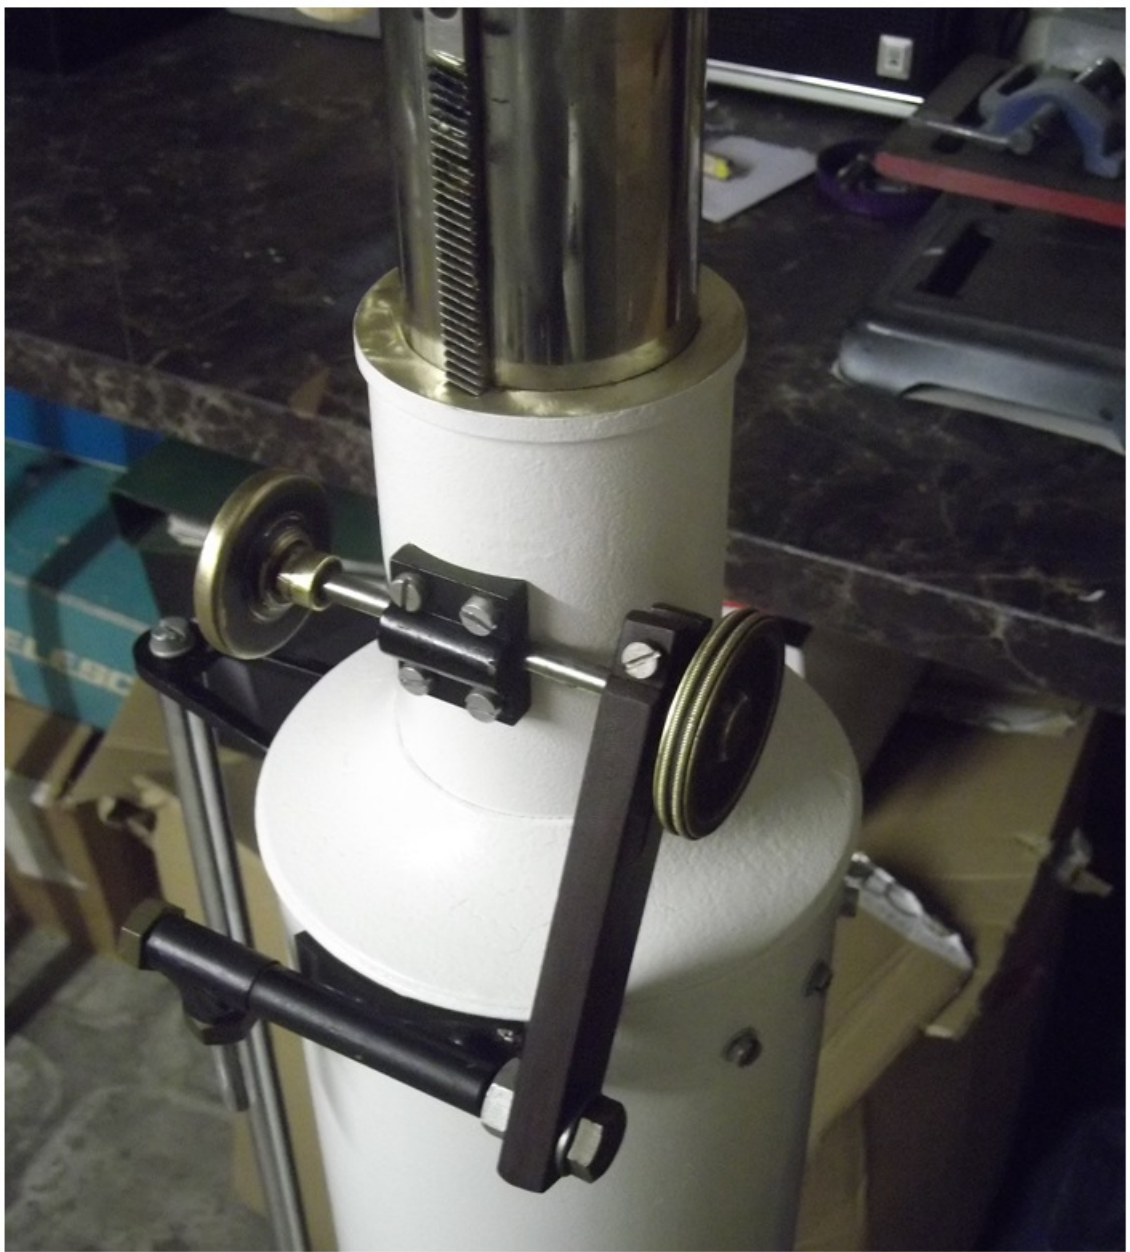
Neu aufgebauter OAZ

Der Okularauszug selbst war noch in einem recht ordentlichen Zustand, so dass hier kaum Nacharbeiten nötig waren. Lediglich das leider sehr große Spiel musste ich durch Einbringen von Teflon-Pads minimieren, was auch sehr gut gelang. Der OAZ ist nun nahezu spielfrei.

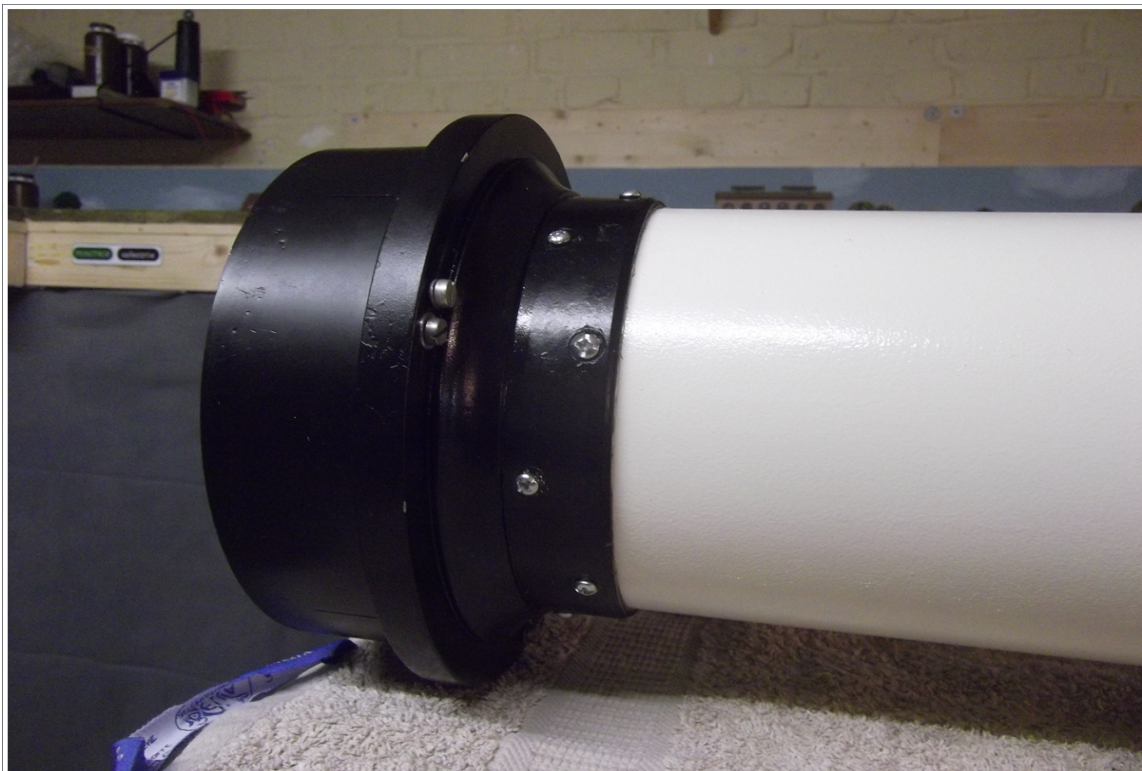
neue Schrauben für die hintere Fassung

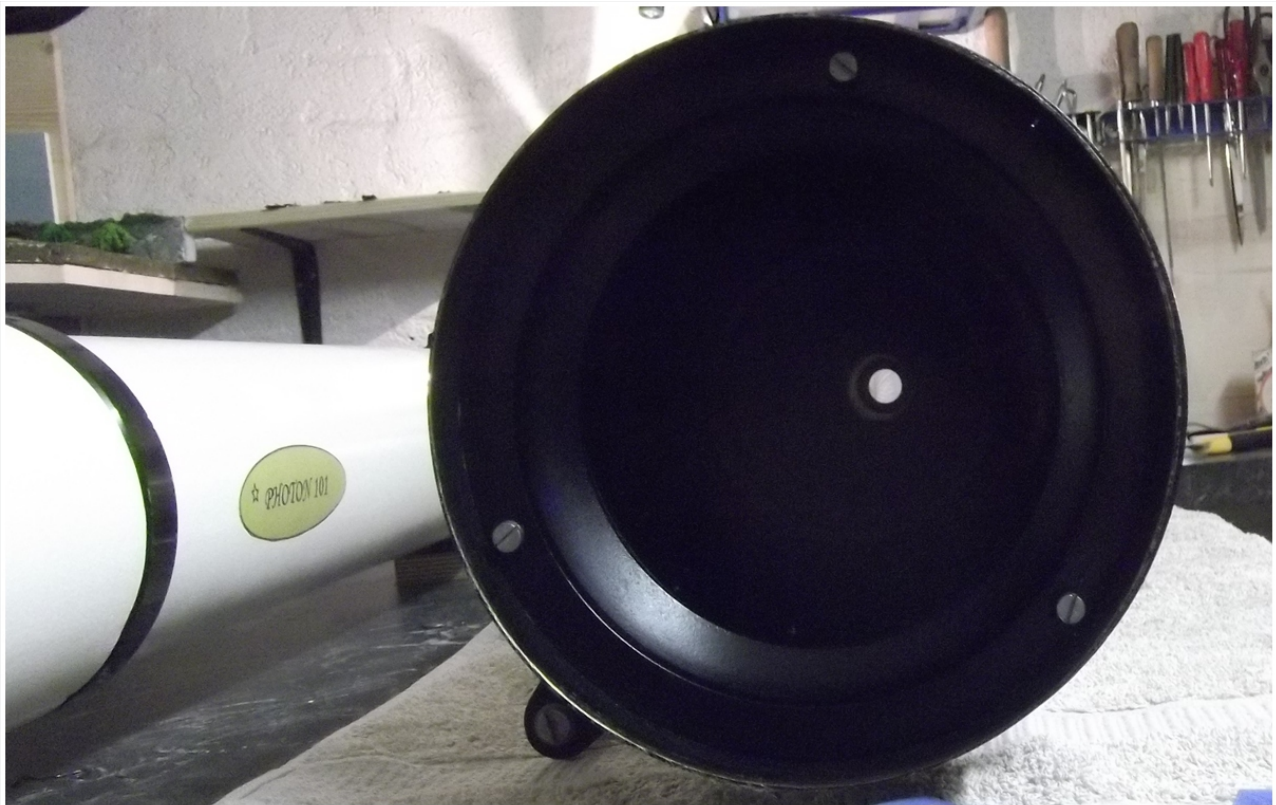
Tubus-Innenschwärzung erneuert, da z.T. noch blanke Messingstellen sichtbar waren

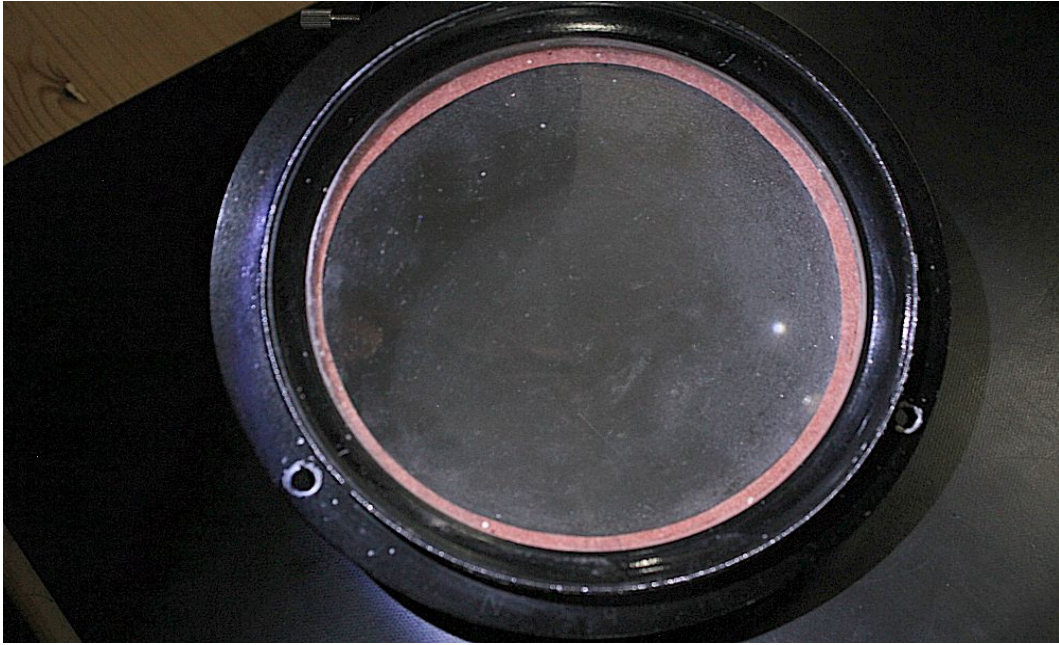
Dieses Bild zeigt das 122/1460 mm Objektiv im Ausgangszustand. Man erkennt die milchige Trübung/Verstaubung der Linsen, so wie einen völlig ausgeleierte Gummi(?) - Distanzring.

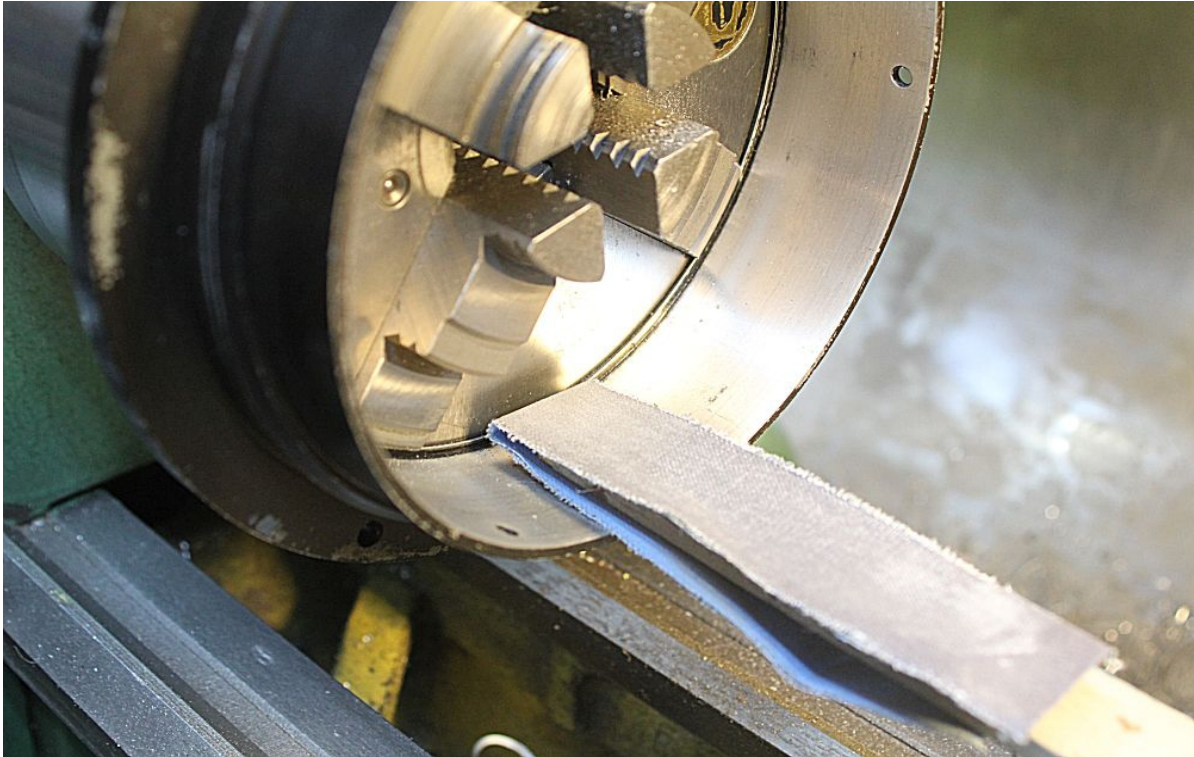
Auch die Fassung musste nachgearbeitet werden, da auch hier altersbedingt Korrosionsspuren vorhanden waren.
