Die Restaurierung einer alten Steinheil-Montierung

Hier möchte ich kurz über die Restaurierung bzw. Aufarbeitung einer alten Steinheil-Montierung berichten.

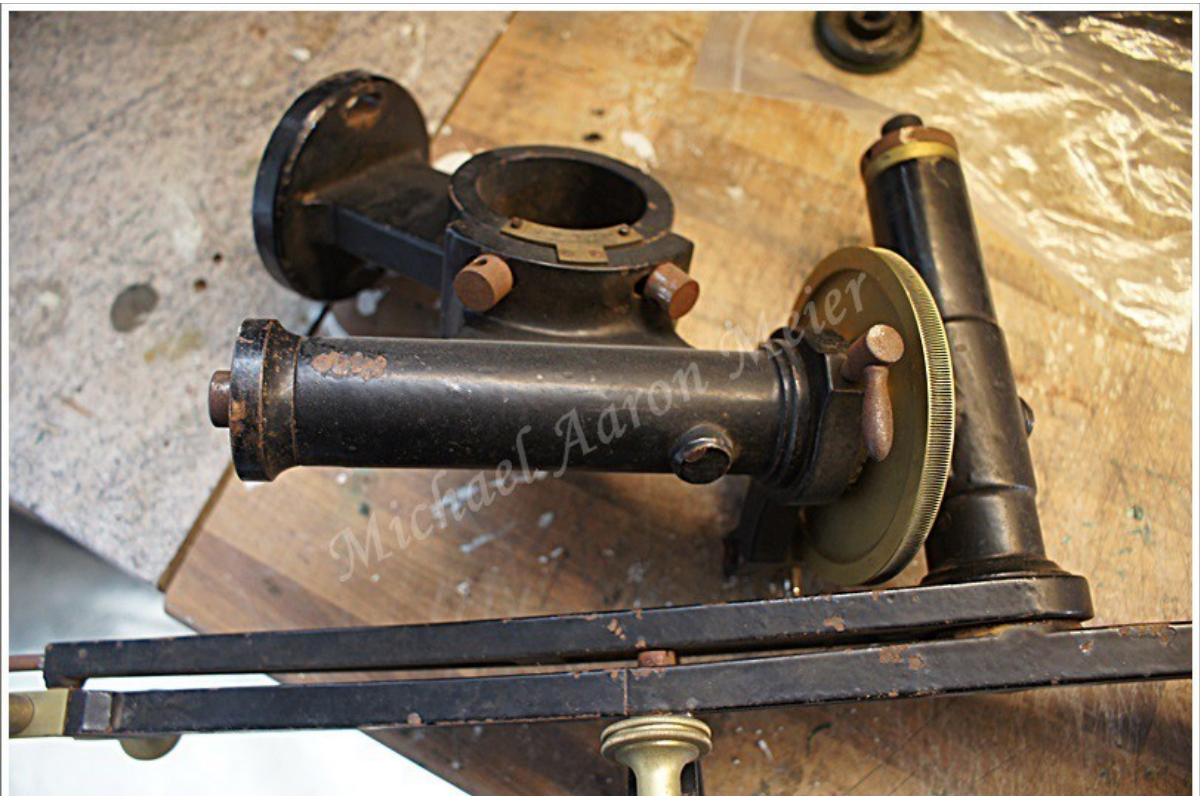
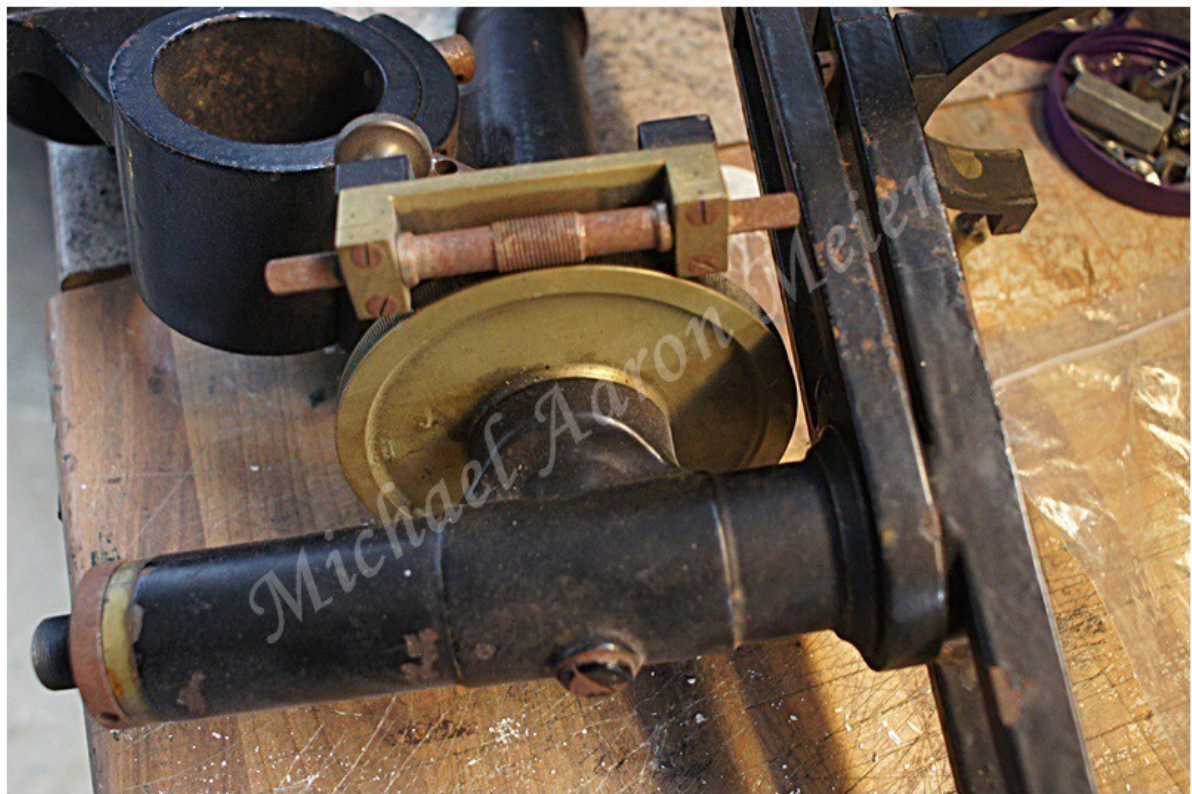
Steinheil-Montierung im Anlieferungszustand 2015

Man erkennt eine relativ gute Grundsubstanz, nur die Lackierung hat gelitten und vor allem waren sämtliche Messing- und Stahlbauteile stark oxydiert bzw. angerostet und arg verschlissen. Des Weiteren mussten viele Oberflächen zunächst grob entrostet und dann wieder geschliffen und poliert werden. Es gab da viele Kleinteile wie Griffe, Rändelschrauben, Messingskalen und dergleichen mehr. Oft musste gar mit einer Uhrmacherlupe gearbeitet werden, um die kleinen Teile während der Bearbeitung gut inspizieren zu können. Erst als einer der letzten Arbeitsschritte kam die Grundierung und Neulackierung der Gehäuseteile zum Zuge.

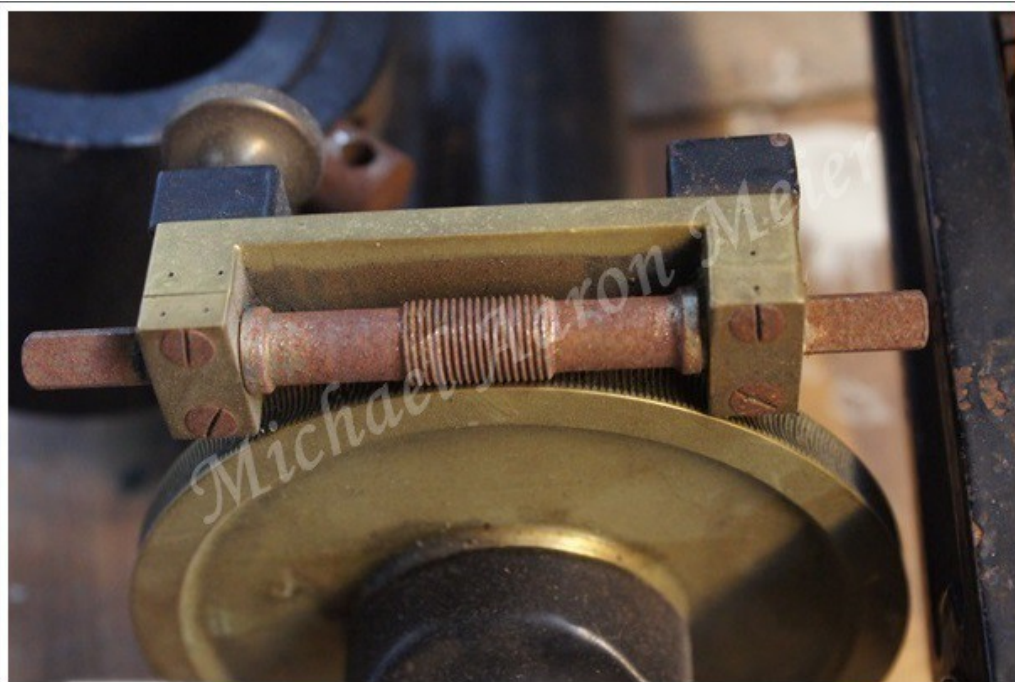
So zeigte sich z.B., dass das große Messing-Schneckenrad völlig fest saß und sich überhaupt nicht mehr bewegen ließ, hervorgerufen natürlich durch eine ebenso feststehende, unbewegliche Schnecke.

Schnecke und Schneckenlagerung im Anlieferungszustand

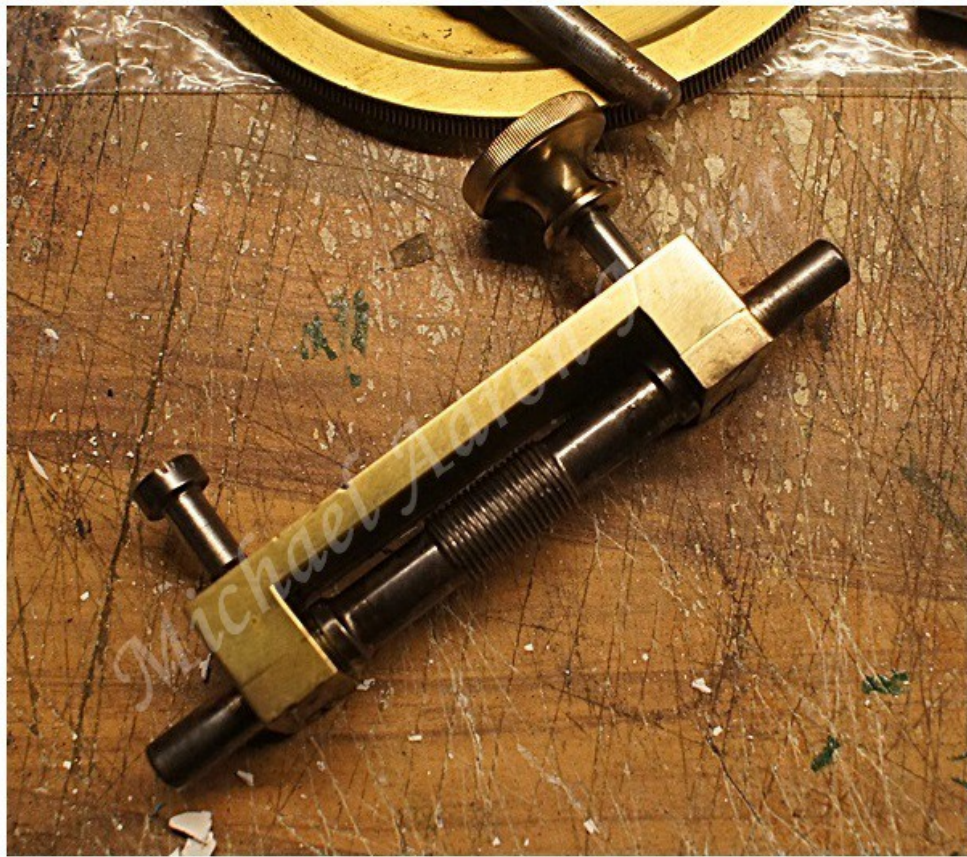
Schnecke und Halterung nach Aufarbeitung

Nach der Grundreinigung begann somit das Entfetten, „Strippen“ der alten Farbreste und Entrosten. Dann erfolgte in weiteren Arbeitsschritten die Aufarbeitung der Metallflächen von Messing und Stahl.

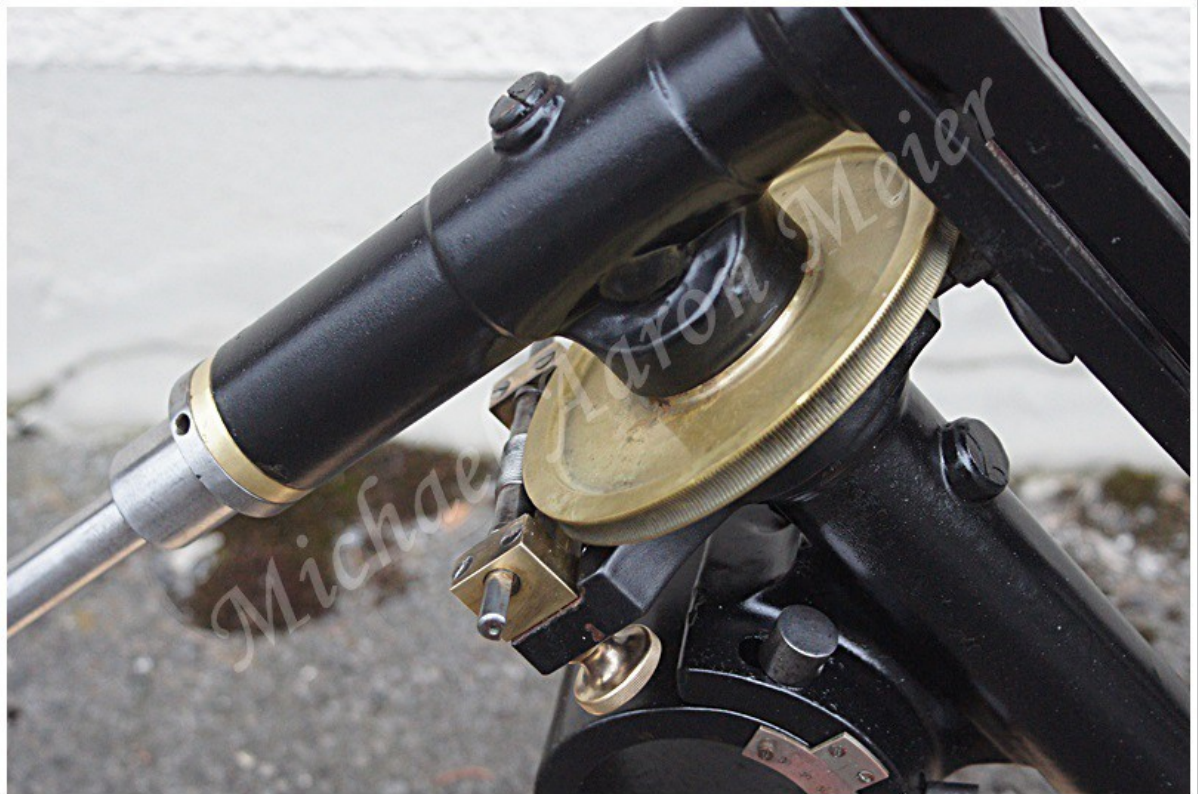
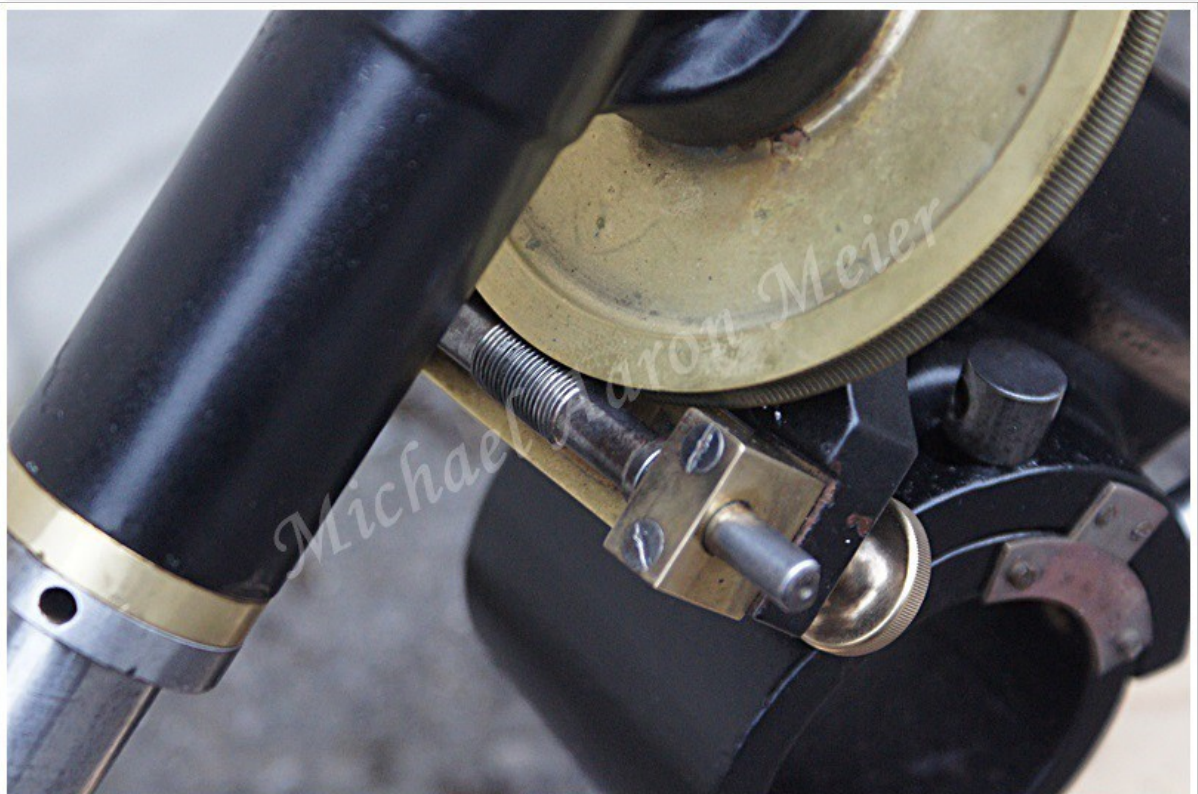
Detailansicht Schneckenrad und Schnecke nach Aufarbeitung 25.03.2015

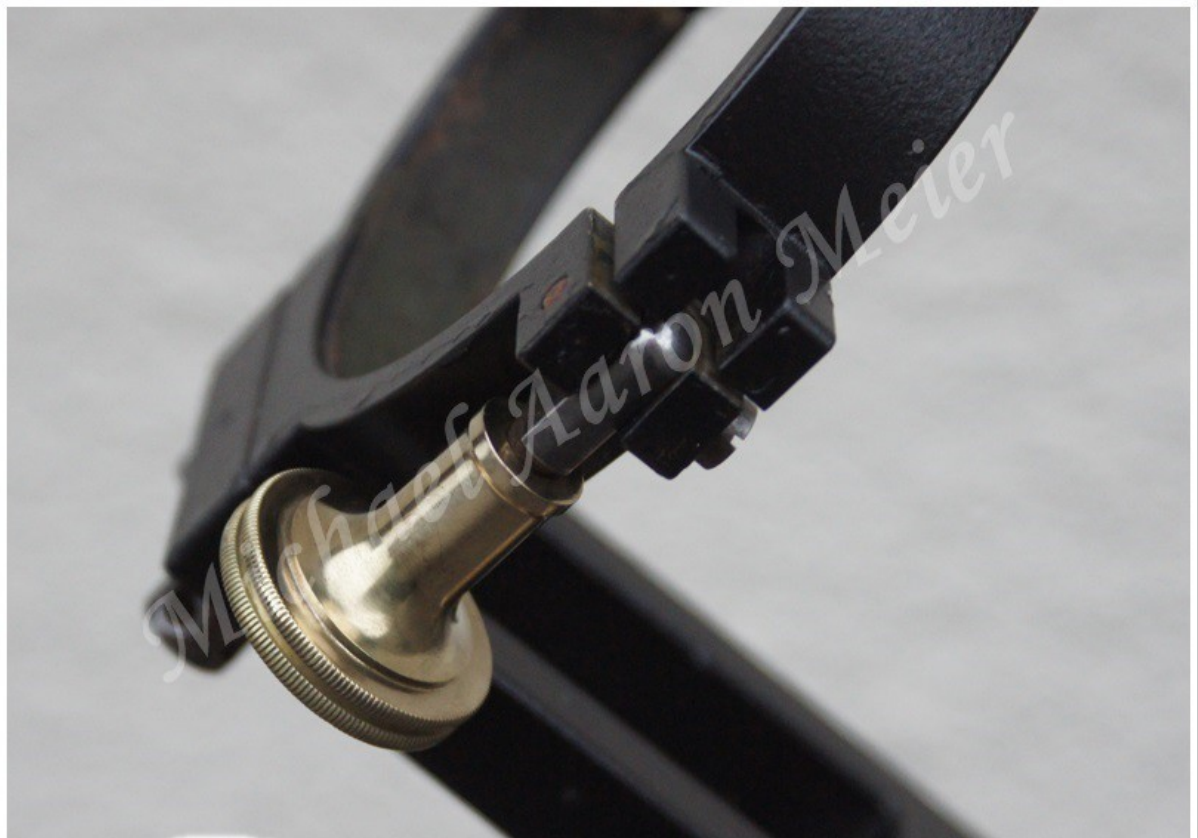
Steinheil-Montierung; Detail aufgearbeitete und polierte Rändelschrauben

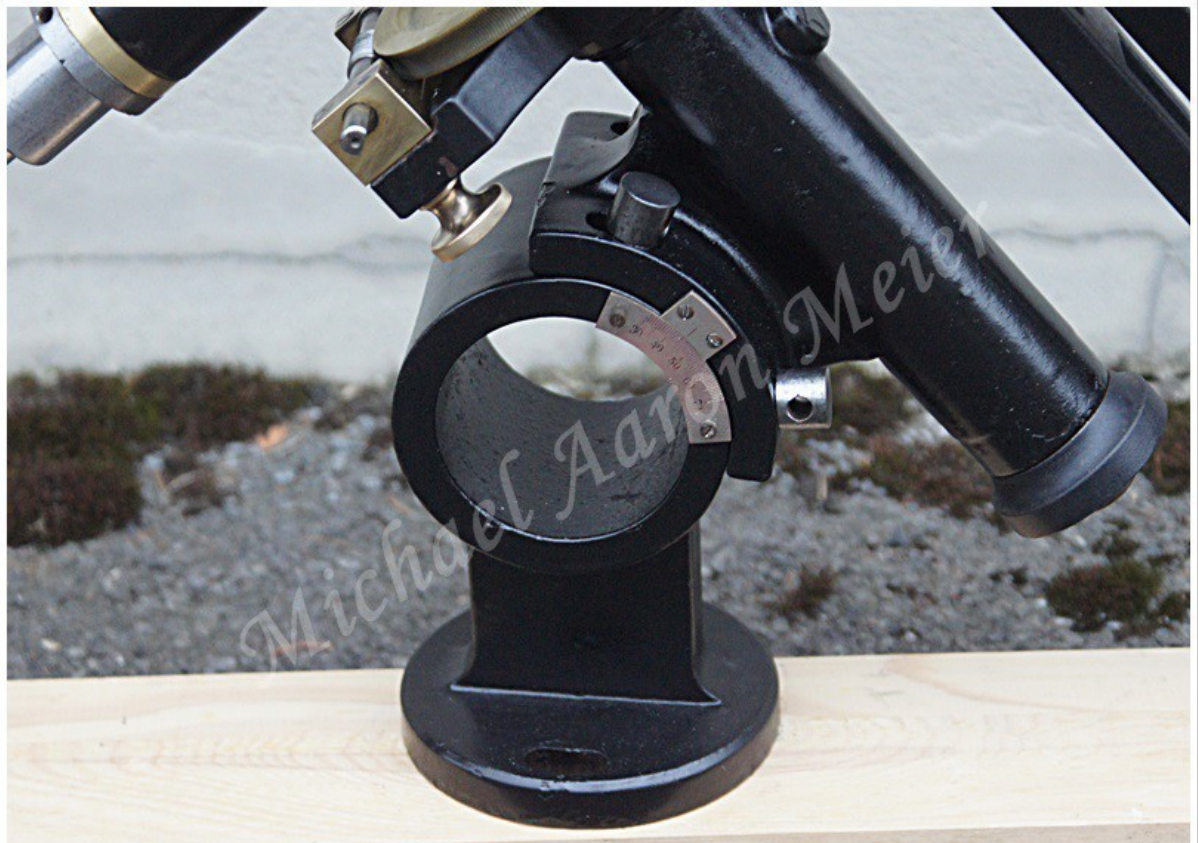
Steinheil-Montierung; Detail : Polhöheeinstellung nach Aufarbeitung im März 2015

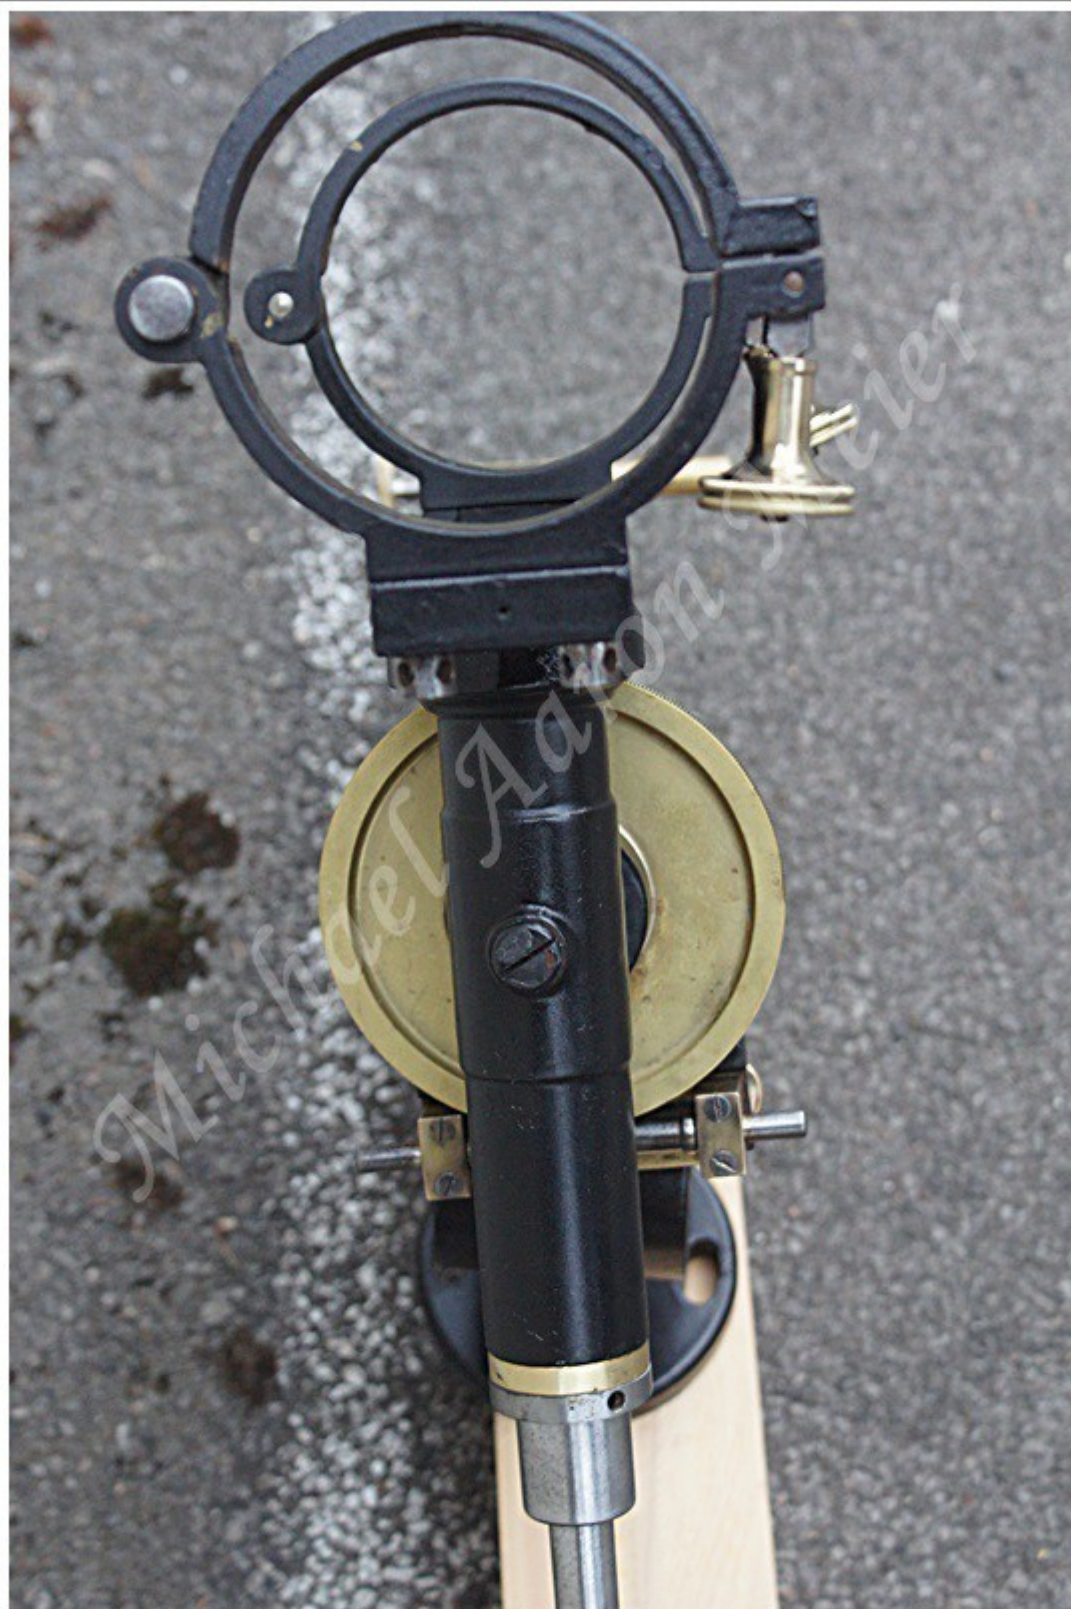
Steinheil Montierung Frontansicht nach Aufarbeitung März 2015

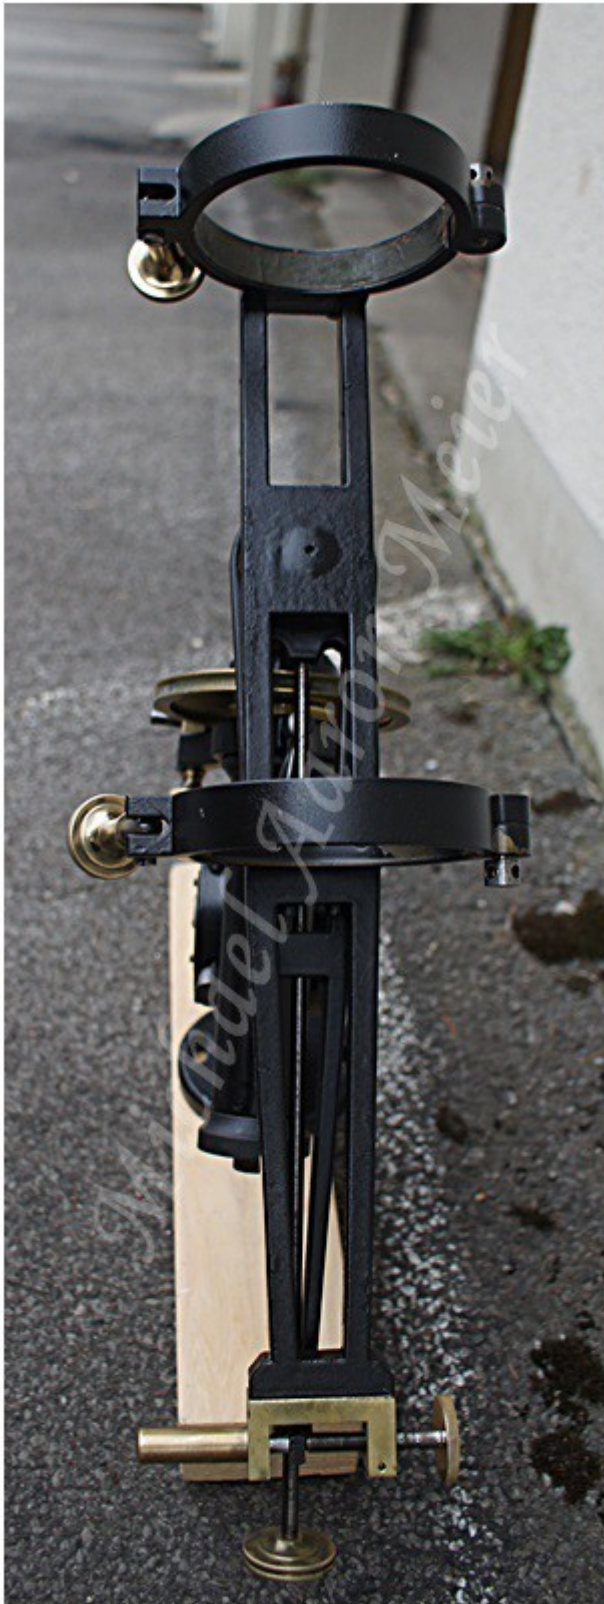
*Steinheil Montierung Rückansicht nach Aufarbeitung
März 2015*

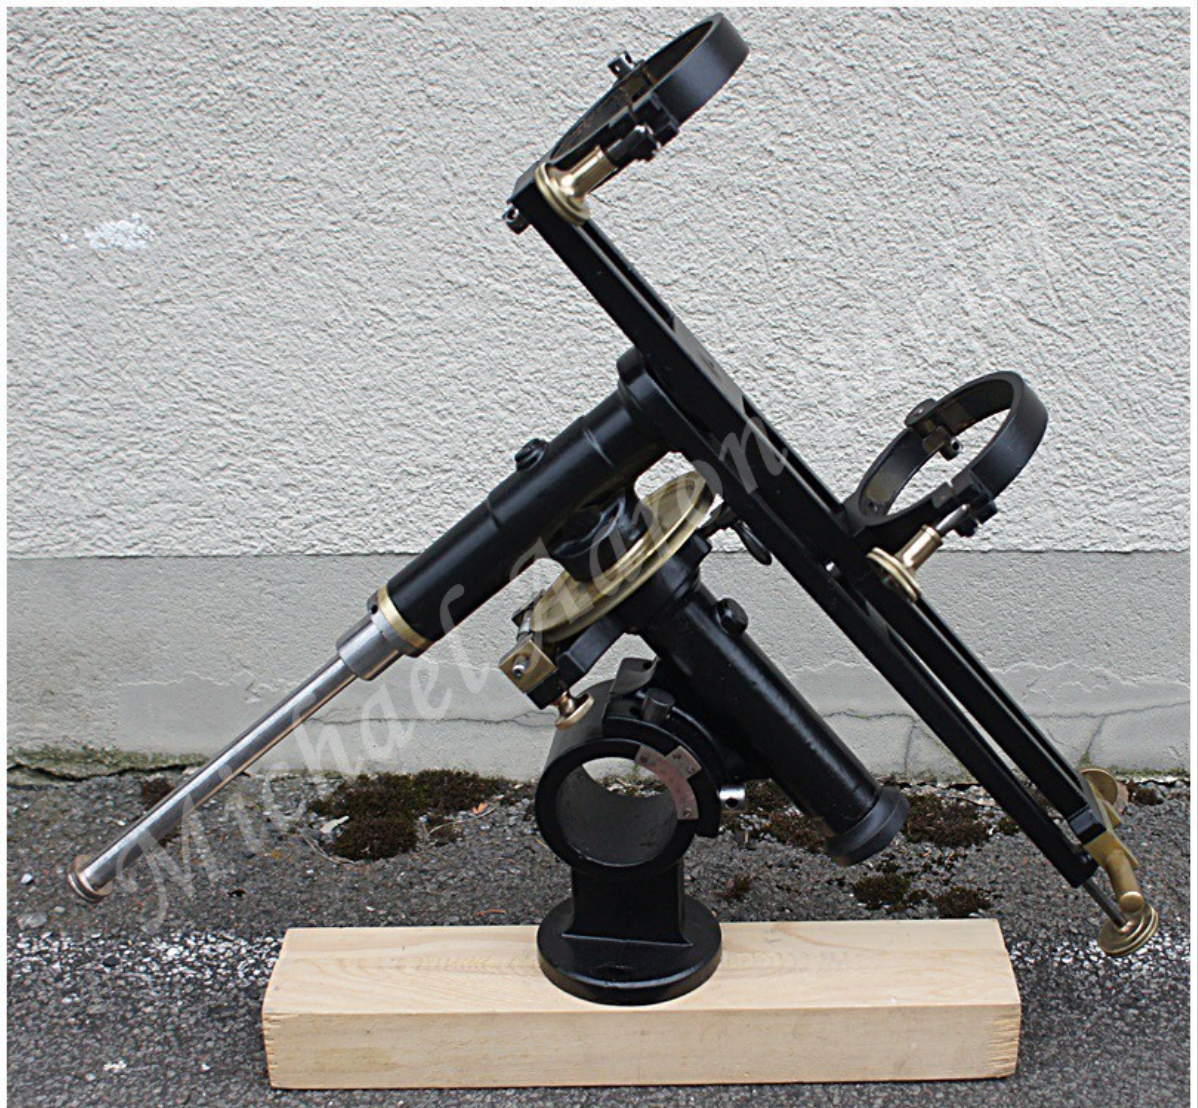
Gesamtansicht der restaurierten Steinheil-Montierung am 25.03.2015
